# Vistoria Comercial

## MODELO DEMONSTRATIVO BASEADO EM VISTORIA REAL

## 1. Salão térreo - Em bom estado

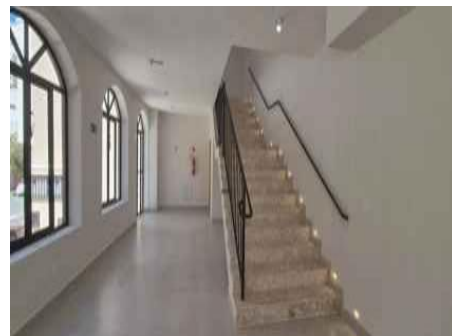
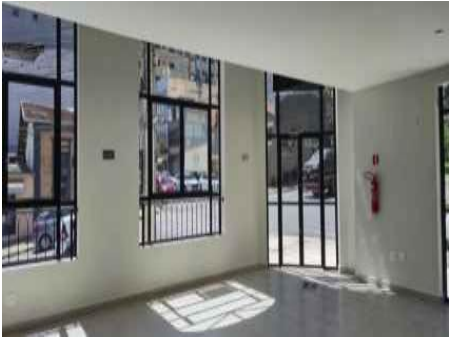
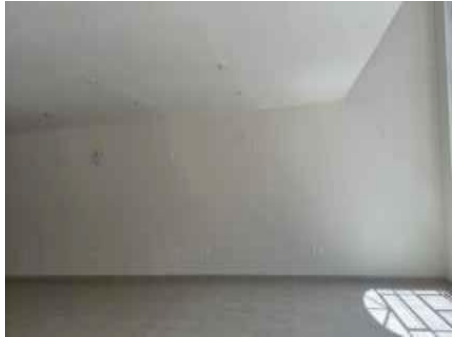
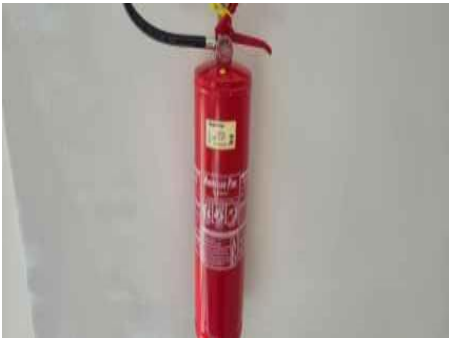
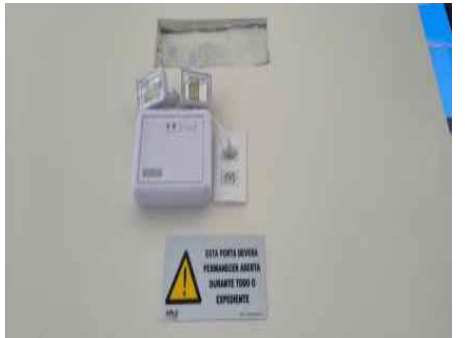
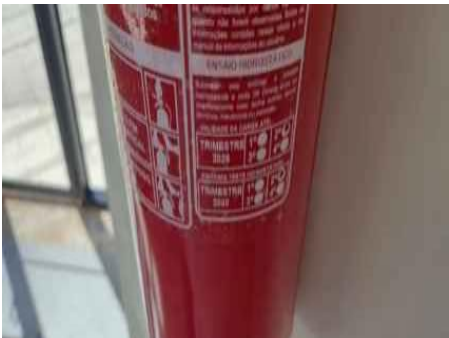
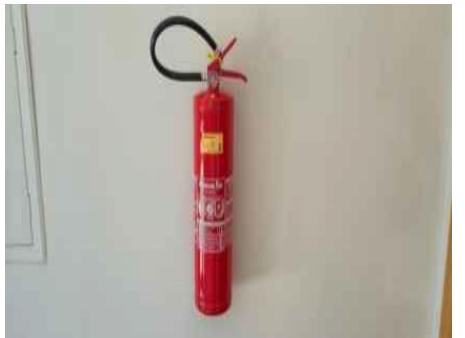
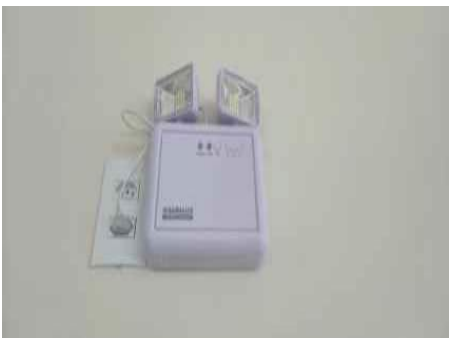
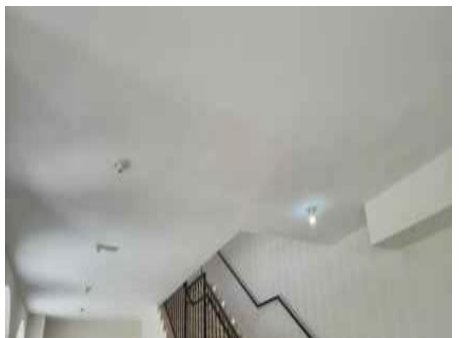
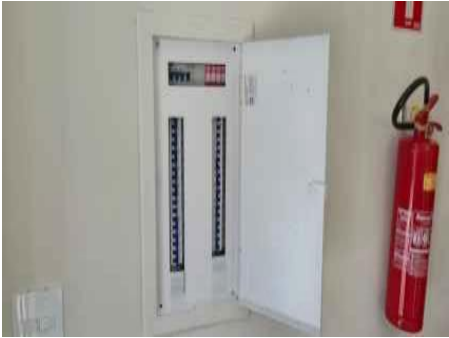
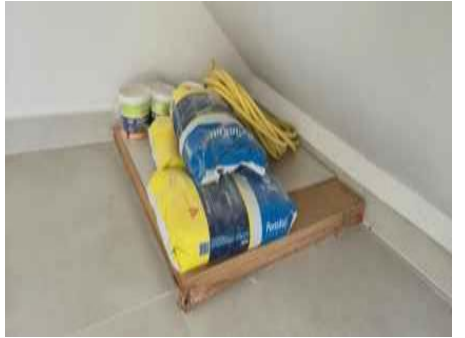
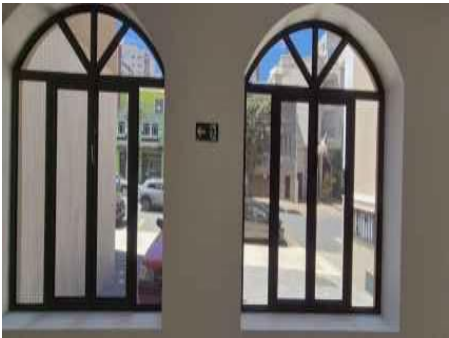
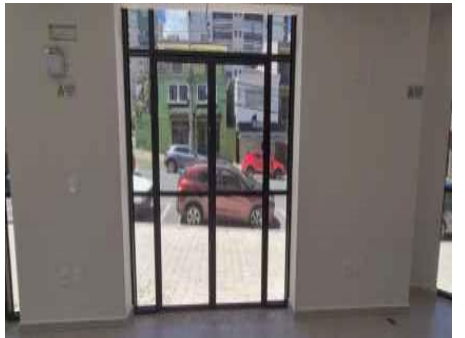
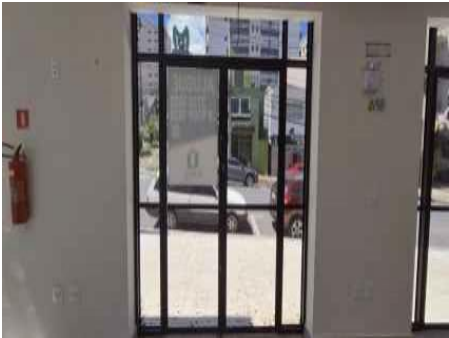
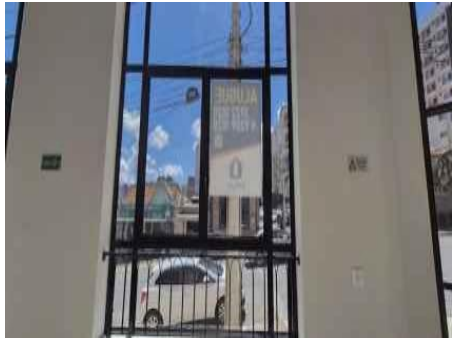
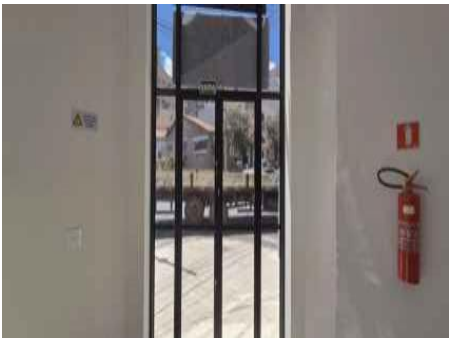
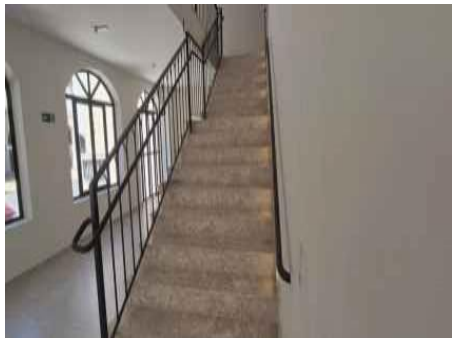
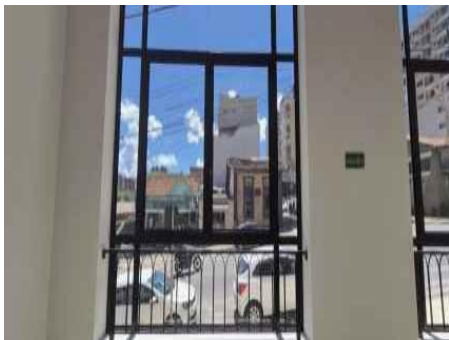
Fotos gerais do ambiente Salão térreo

1.1. Parede: Detalhes: Sem manchas, riscos e avarias; Material: Alvenaria; Pintura: Nova; Cor: Algodão Egípcio; em bom estado.

1.2.1. Luminária: Detalhes: Pleno funcionamento, sem manchas, riscos e avarias.; Material: 11 bocais, 03 com lâmpada e 10 bocais para instalações. 10 luminárias na escada; em bom estado. Quantidade: 21;

1.11. Escadas e corrimão: Detalhes: Sem manchas, riscos e avarias; Material: Mármore travertino e metal; em bom estado.

1.13. Quadro de energia: Detalhes: Sem manchas, riscos e avarias; Material: metal; em bom estado.

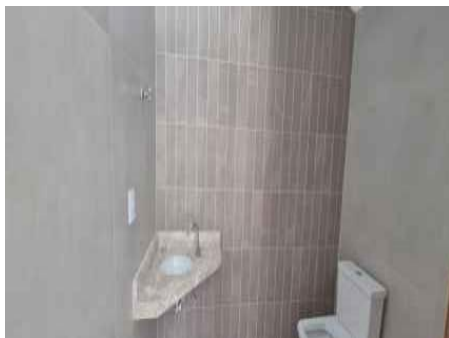
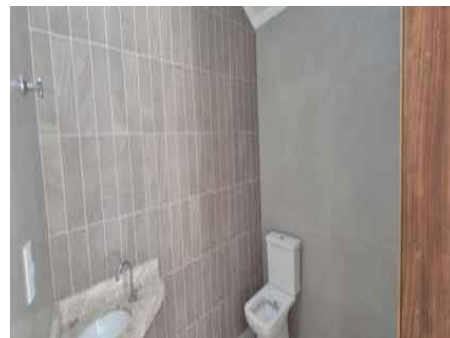
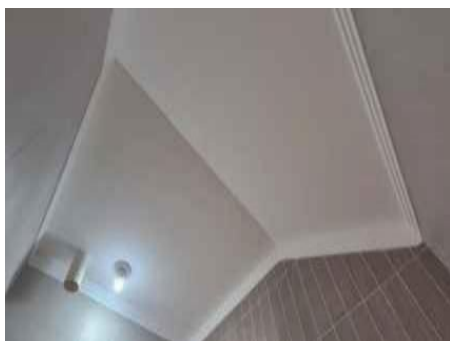
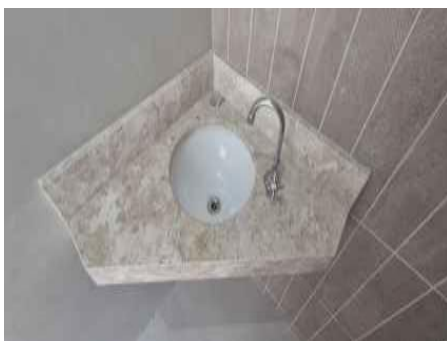
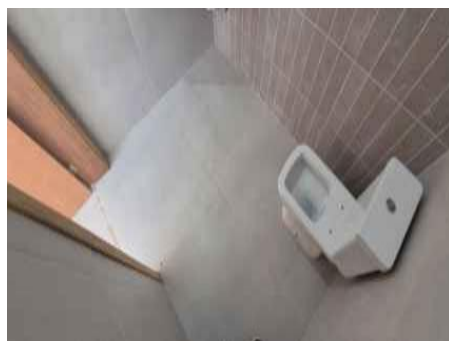
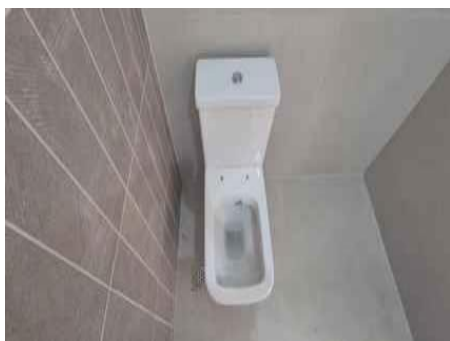
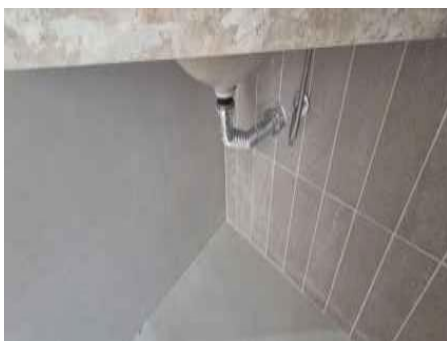
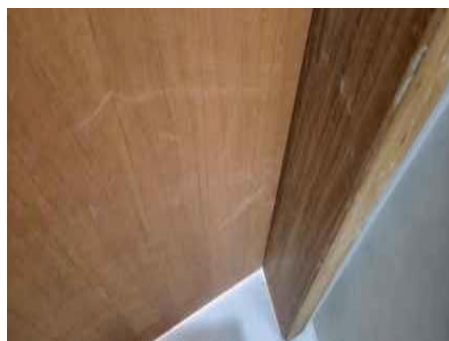
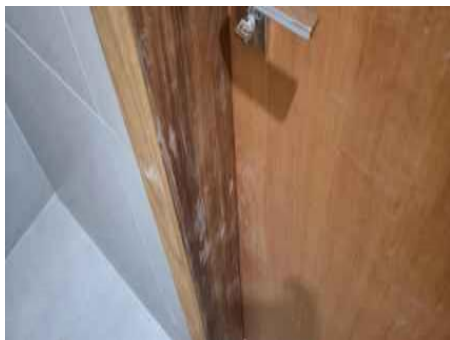
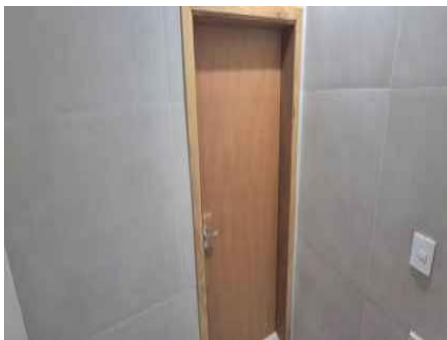
Fotos gerais do ambiente Banheiro térreo

- 2.3.1. Rodapé: Detalhes: Não possui;
  - 2.3.2. Soleira: Detalhes: Sem manchas, riscos e avarias; Material: Mármore travertino; em bom estado.
- 2.4. Porta: Detalhes: Pleno funcionamento, sem travamentos e avarias. Possui pequenas manchas e riscos; Material: Madeira; em bom estado.

- 2.4.1. Batente: Detalhes: Possui pequenas manchas, sem avarias; Material: Madeira; em bom estado.
  - 2.4.2. Fechadura: Detalhes: Pleno funcionamento, sem travamentos, manchas, riscos e avarias; Material: Metal; em bom estado.

- 2.6. Tomadas: Detalhes: Não possui;
- 2.7. Interruptores: Detalhes: Pleno funcionamento, sem avarias.; Material: Plástico; em bom estado.
- 2.8. Pia: Detalhes: Possui veia de rachadura. Sem manchas, riscos e avarias; Material: Mármore travertino; em bom estado.

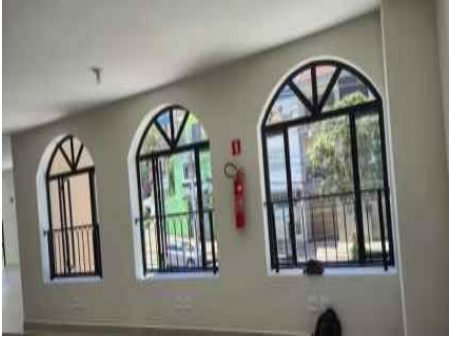
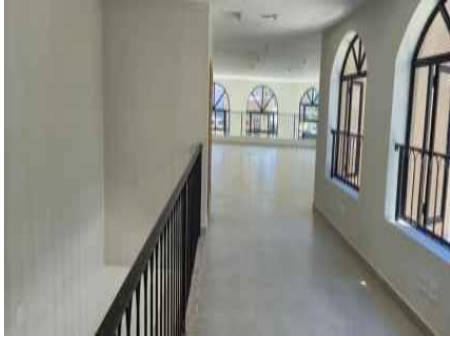
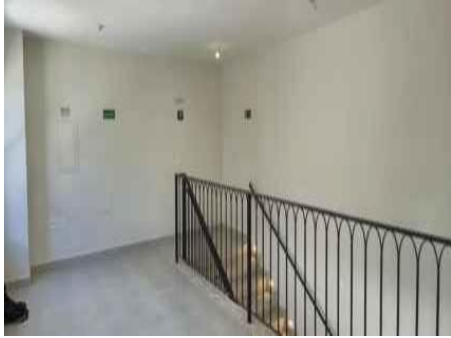
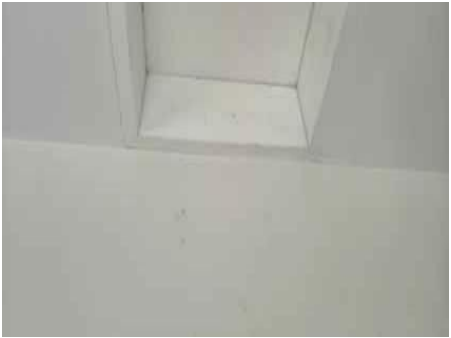
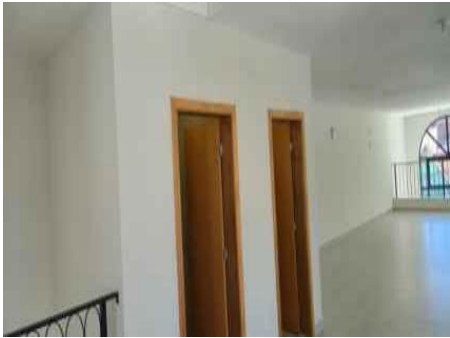
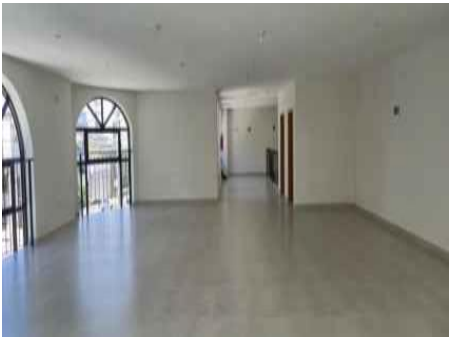
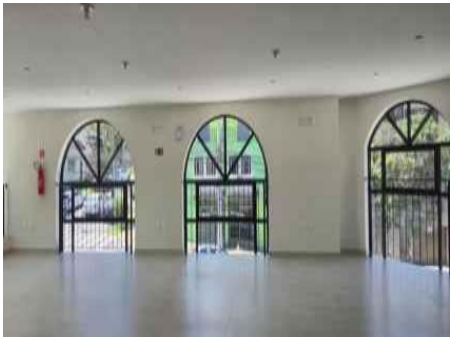
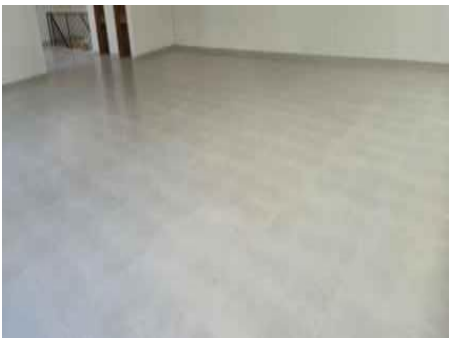
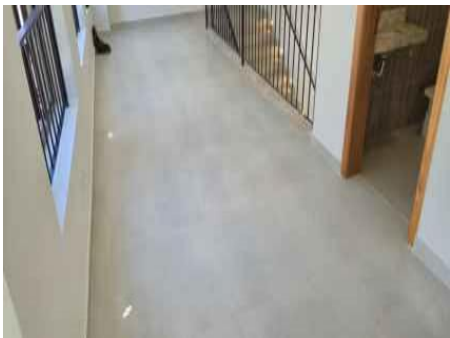
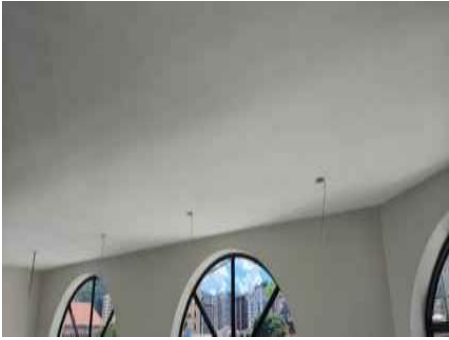
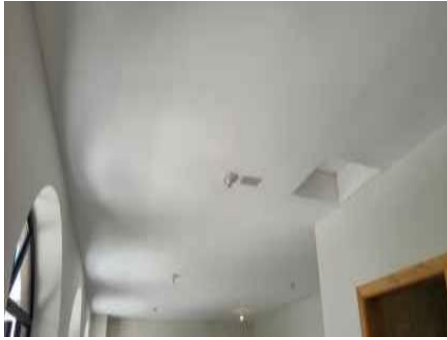
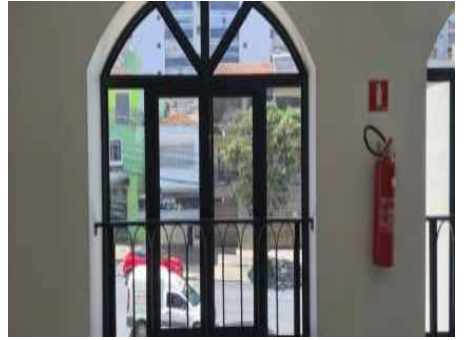
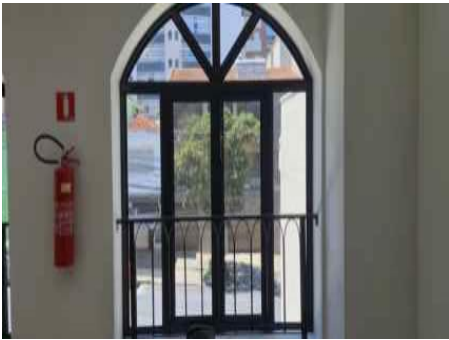
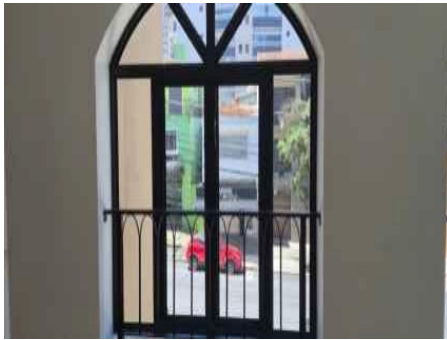
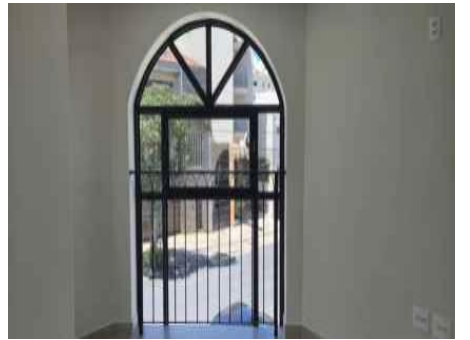
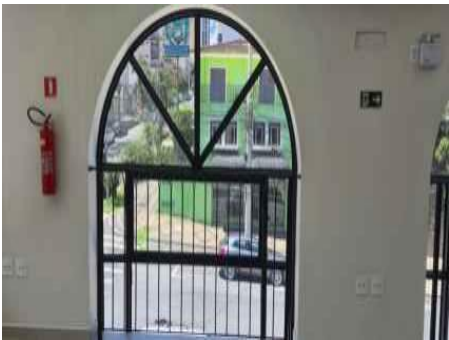
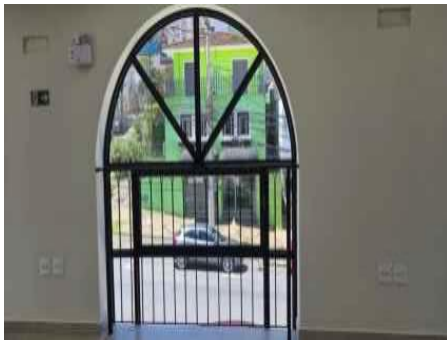
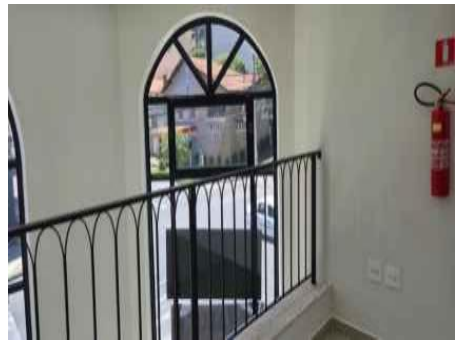
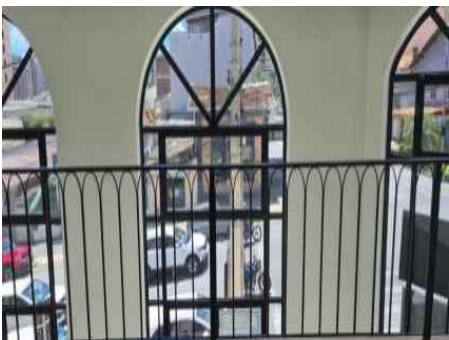
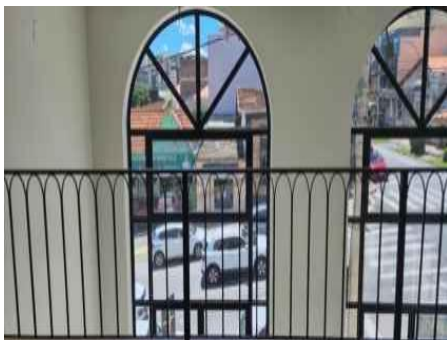
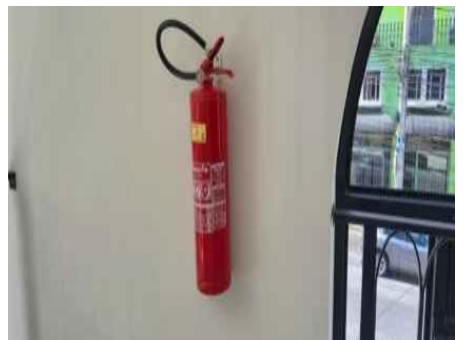
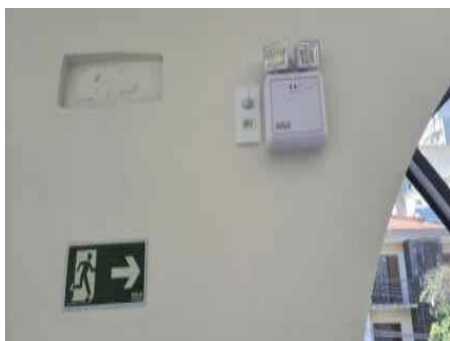
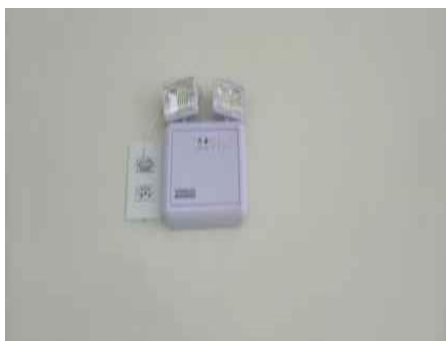
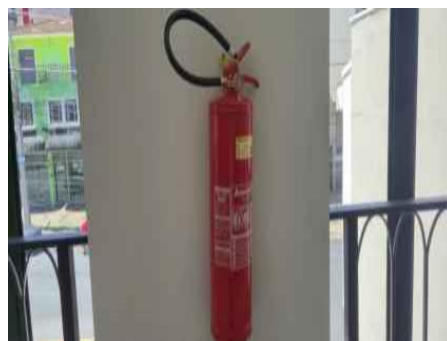
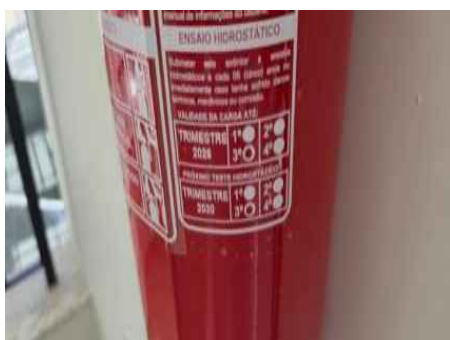
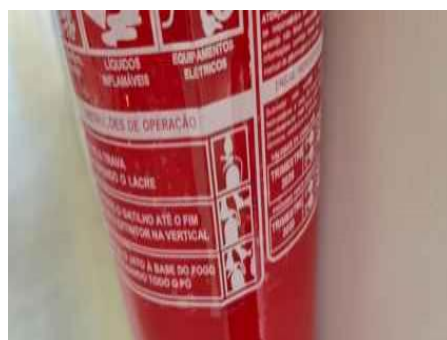
3.1. Parede: Detalhes: Possui manchas próximos ao alçapão. Demais, sem manchas, riscos e avarias; Material: Alvenaria; Pintura: Nova; Cor: Algodão Egípcio; em bom estado.

3.2.1. Luminária: Detalhes: Pleno funcionamento, sem avarias.; Material: 09 bocais, 04 com lâmpadas. 15 buracos para instalação; em bom estado.

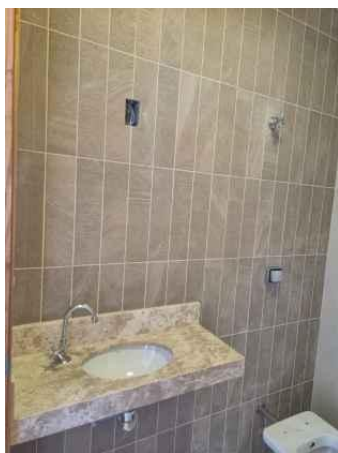
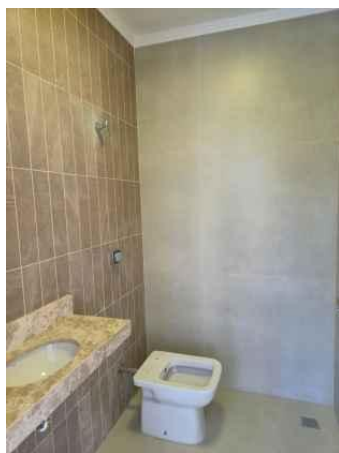
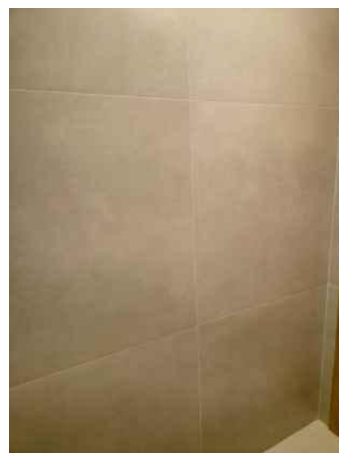
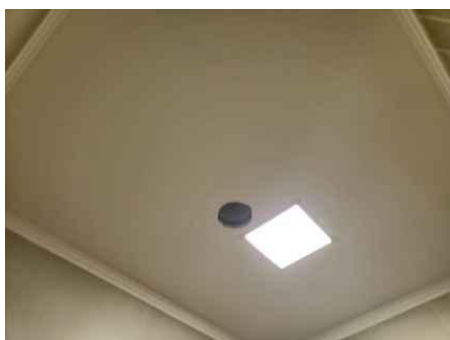
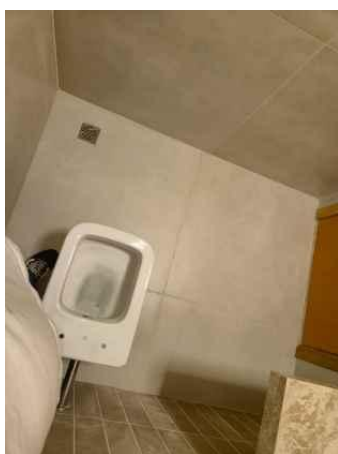
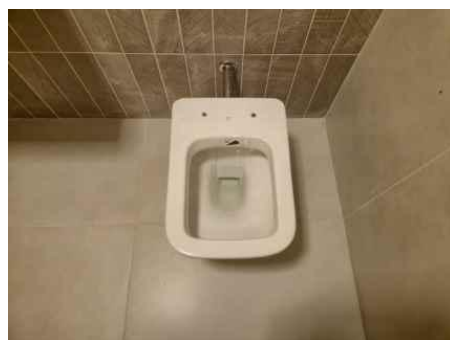
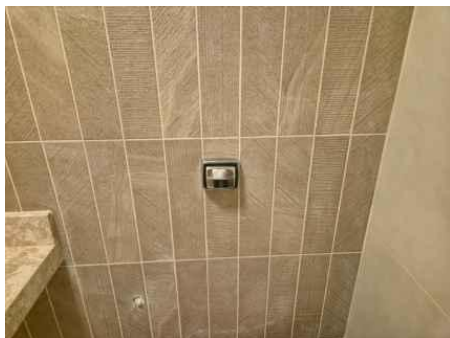
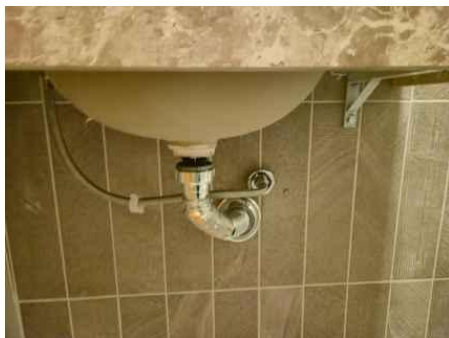
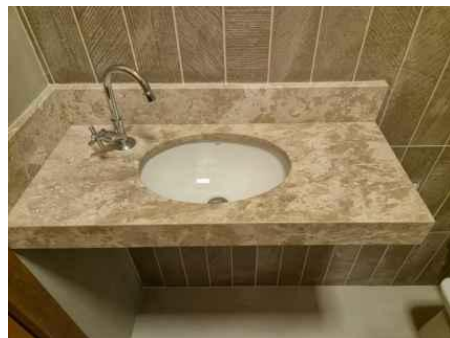
Fotos gerais do ambiente Banheiro esquerdo

- 4.2.1. Luminária: Detalhes: Pleno funcionamento, sem avarias.; Material: Bocal com lâmpada e buraco sem instalação; em bom estado.
- 4.3. Piso: Detalhes: Sem manchas, riscos e avarias; Material: Porcelanato; Cor: Cinza; em bom estado.

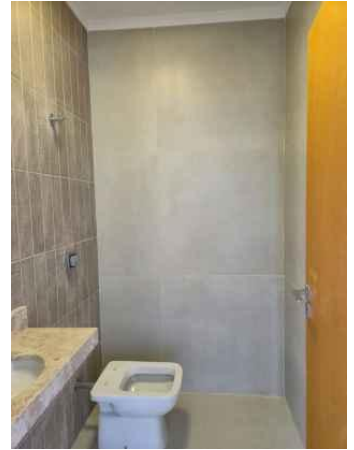
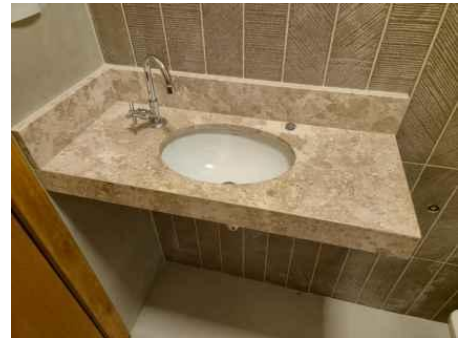
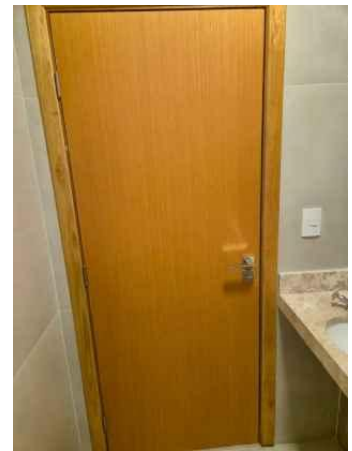
Fotos gerais do ambiente Banheiro direito

- 5.2.1. Luminária: Detalhes: Sem energia para testes, sem avarias; Material: Plafon; em bom estado.
- 5.3. Piso: Detalhes: Sem manchas, riscos e avarias; Material: Porcelanato; Cor: Cinza; em bom estado.

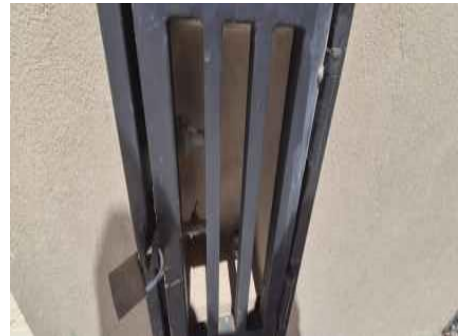
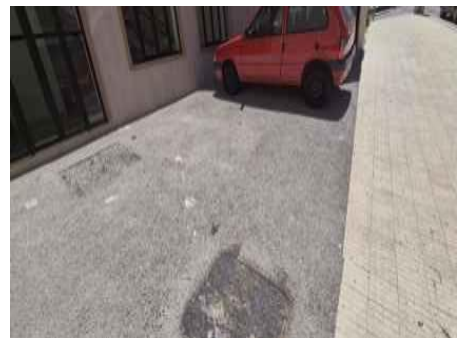
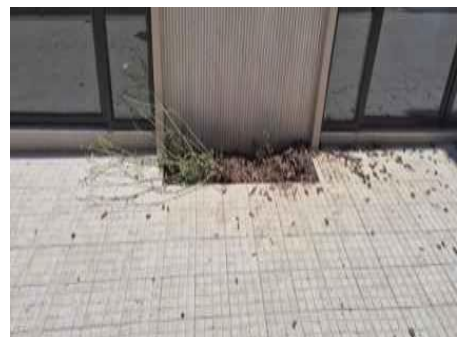
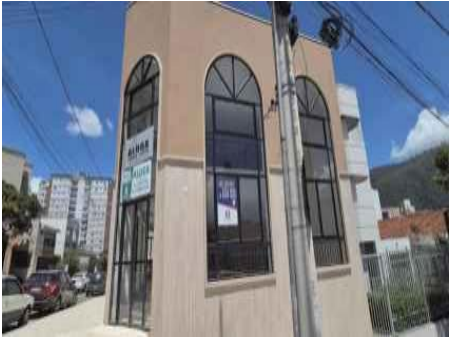
*Fotos gerais do ambiente Fachada*

6.2. Calçada: Detalhes: Possui algumas manchas. Sem avarias; Material: Blocos de cimento; em bom estado.

6.4. Paisagismo: Detalhes: Xentral possui avarias. Demais com manutenção em dia; em bom estado.

6.6. Relógio água: Detalhes: Sem instalação na data da vistoria; em bom estado.
