# Vistoria Industrial

## Relatório de Vistoria de Imóvel Industrial

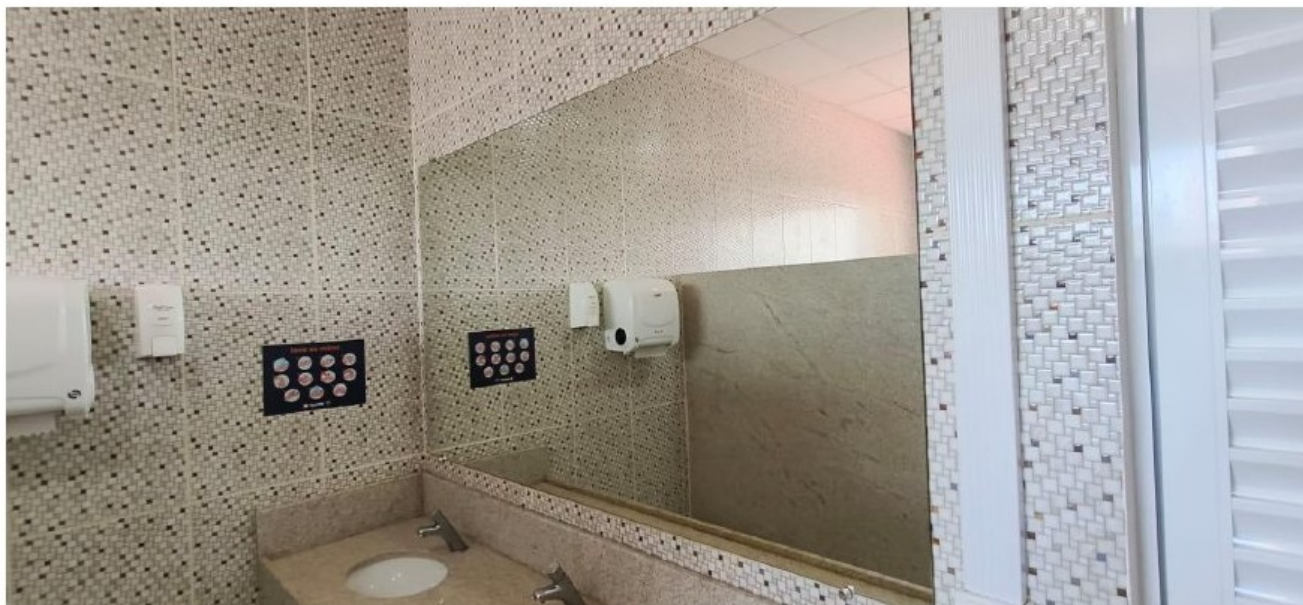
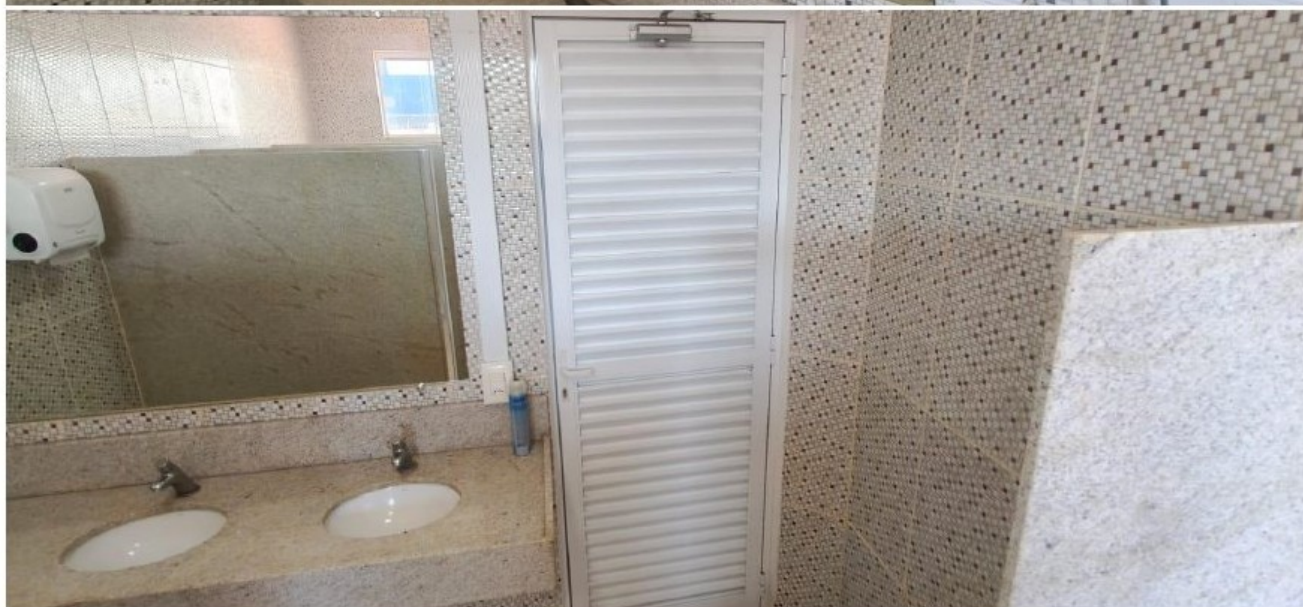
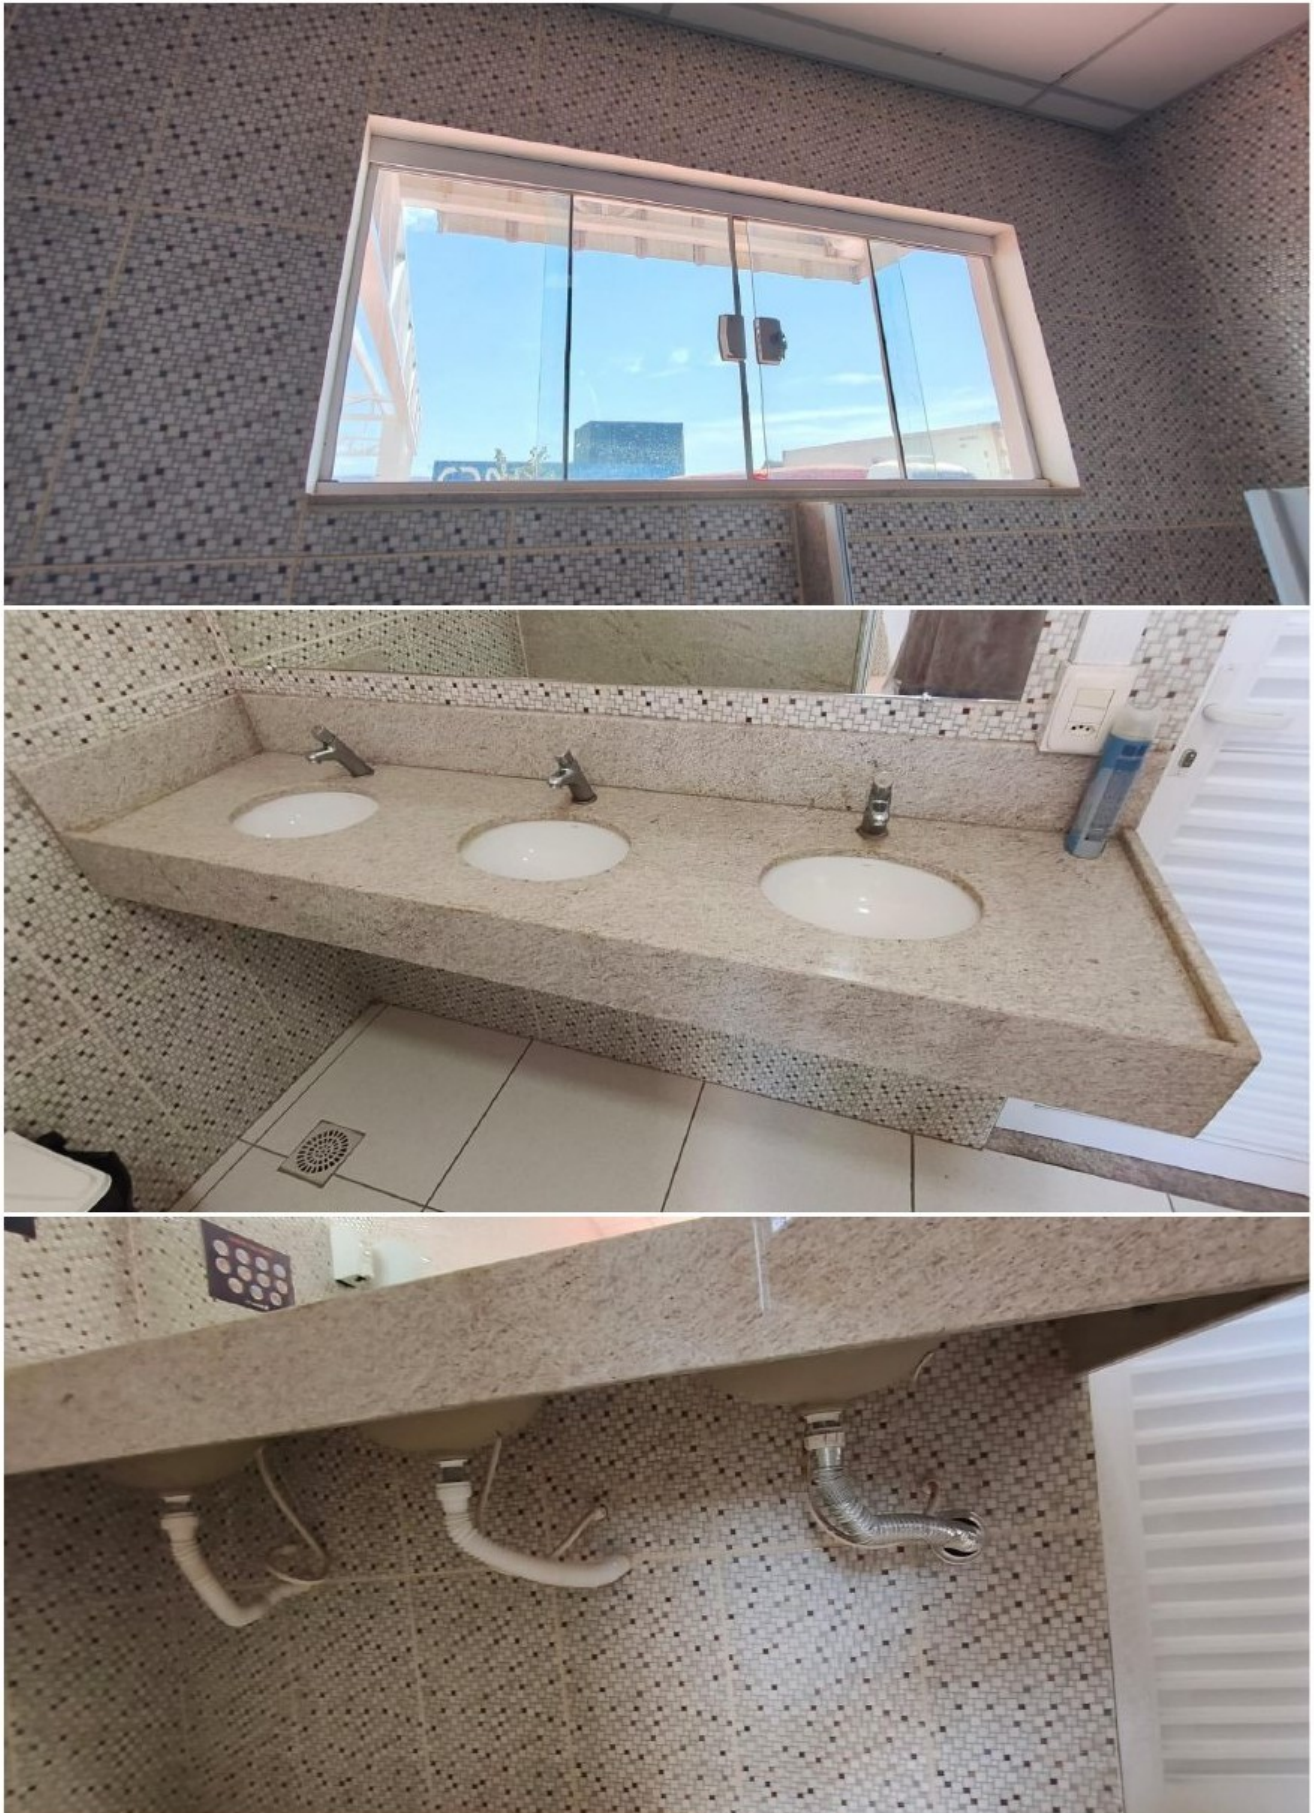
*Fotos gerais do ambiente Banheiro masculino*

- 5.1. Parede: Detalhes: sem manchas e avarias. Possui sinal de vazamento próximos ao mictório. Em bom estado
- 5.2. Teto: Detalhes: possui 02 furos no isopor, sem avarias. Em bom estado

- 5.3. Luminária: Detalhes: em funcionamento, sem avarias.
- 5.4. Piso: Detalhes: possui manchas, sem avarias.
- 5.5. Rodapé: Detalhes: não possui.
- 5.6. Soleira: Detalhes: sem avarias.

- 5.12. Pia: Detalhes: sem manchas e avarias.
- 5.13. Cubas: Detalhes: sem manchas e avarias. 03
- 5.14. Torneiras: Detalhes: todas em funcionamento sem vazamentos e avarias, pouco fluxo de água.

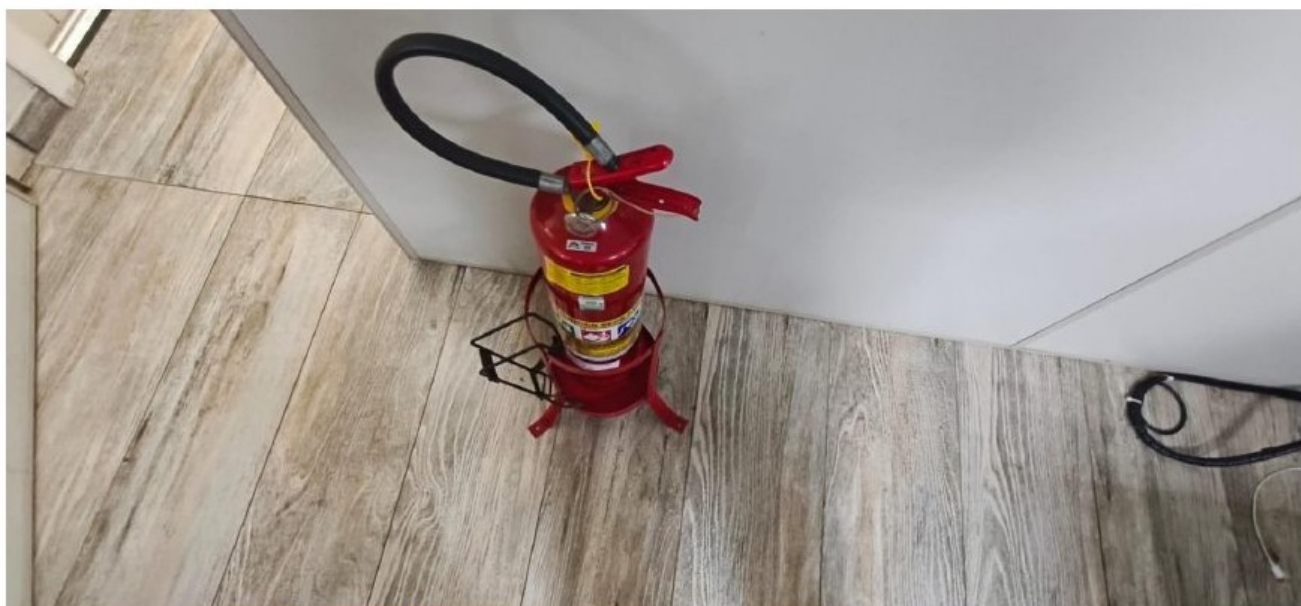
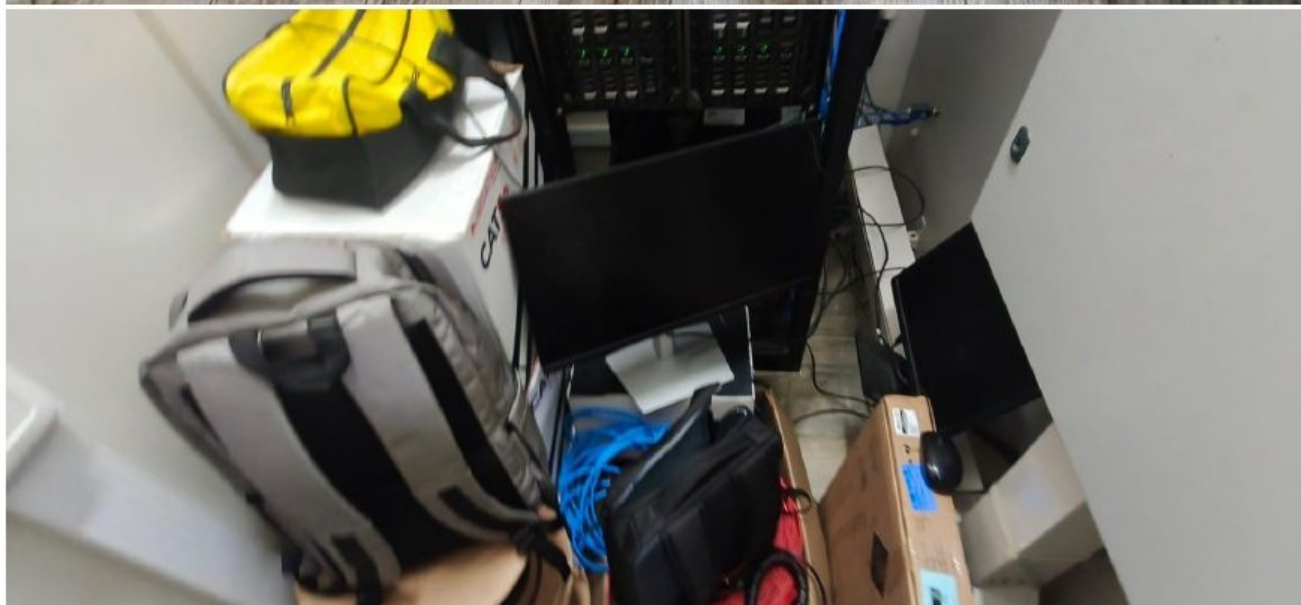
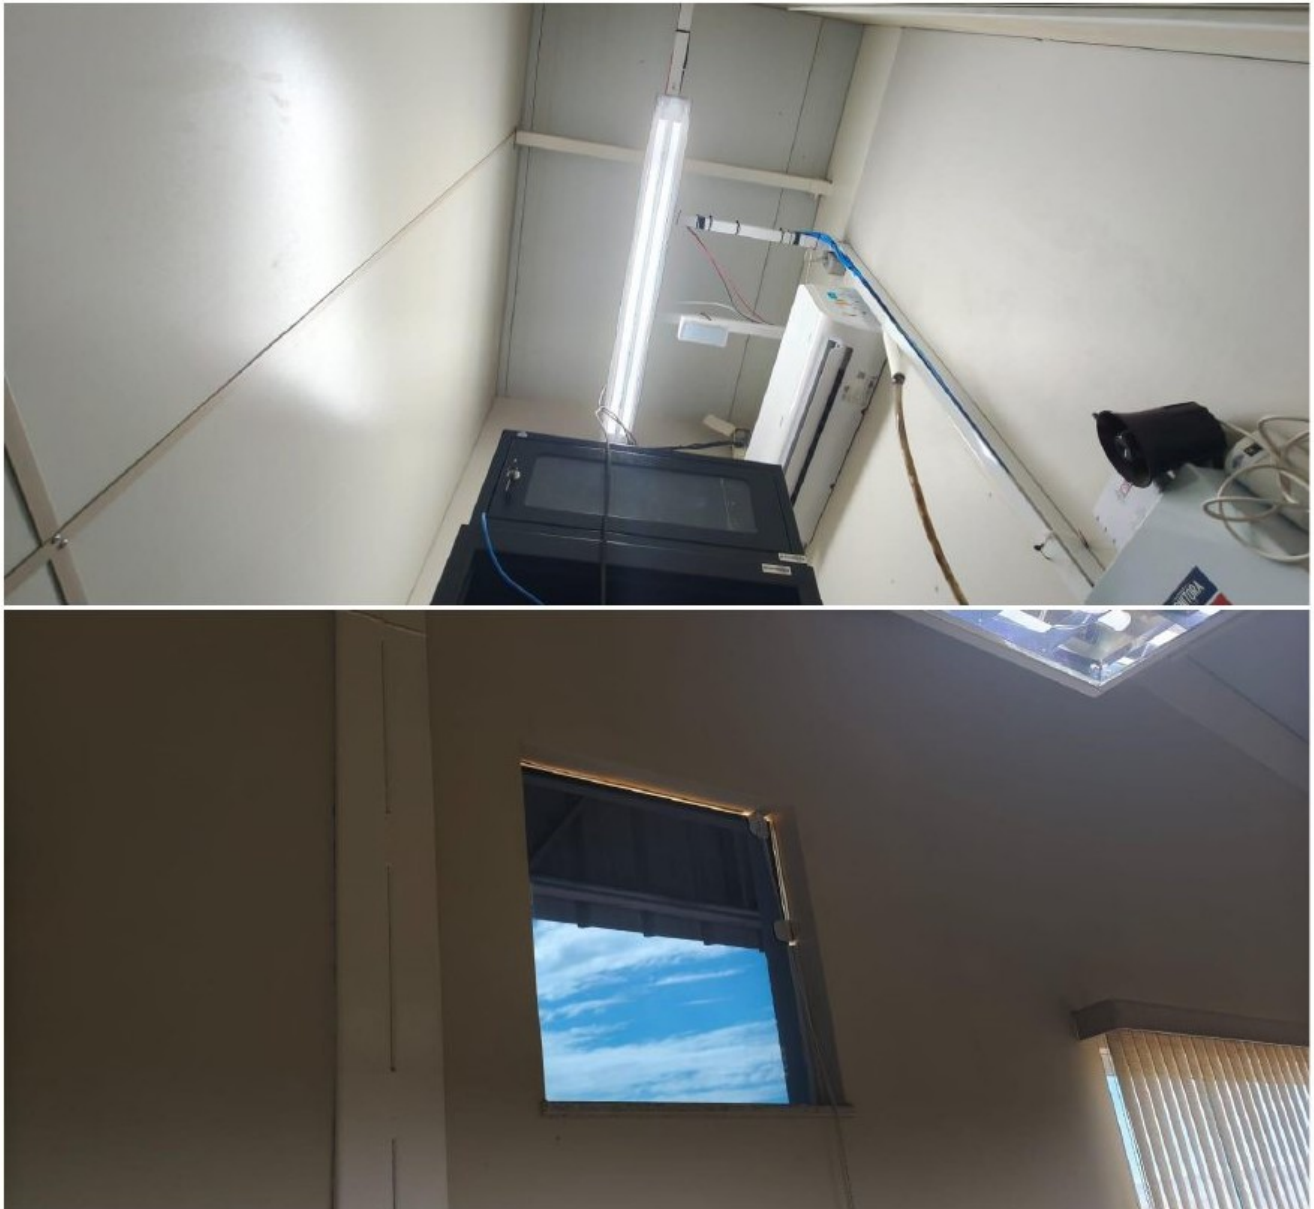
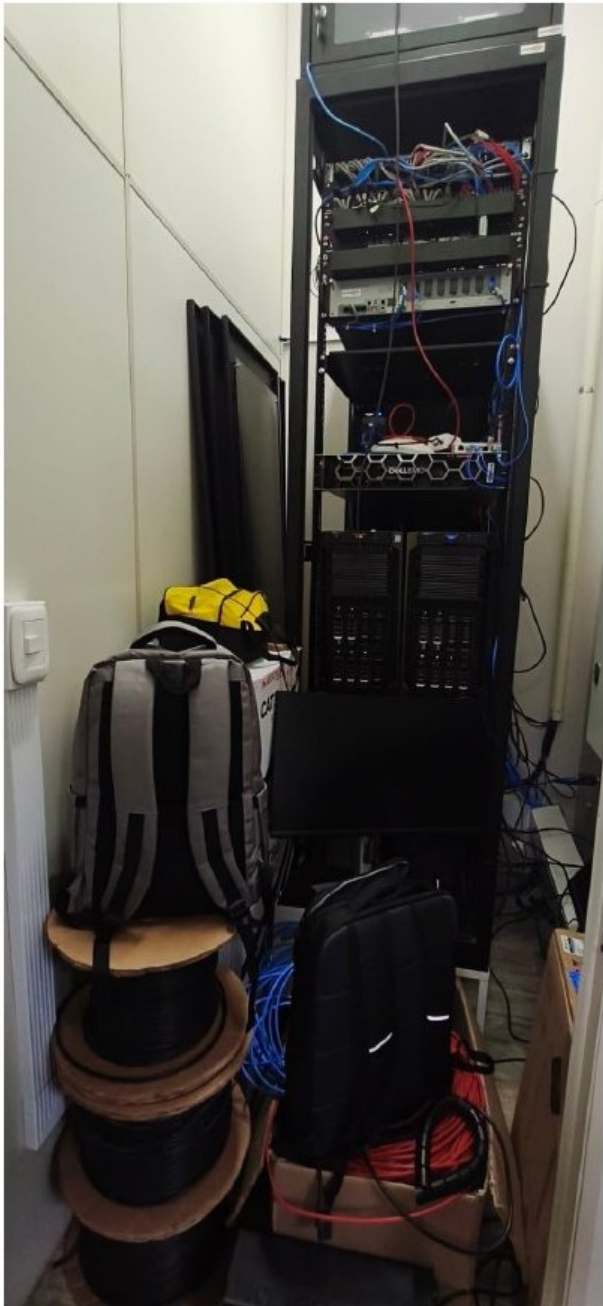
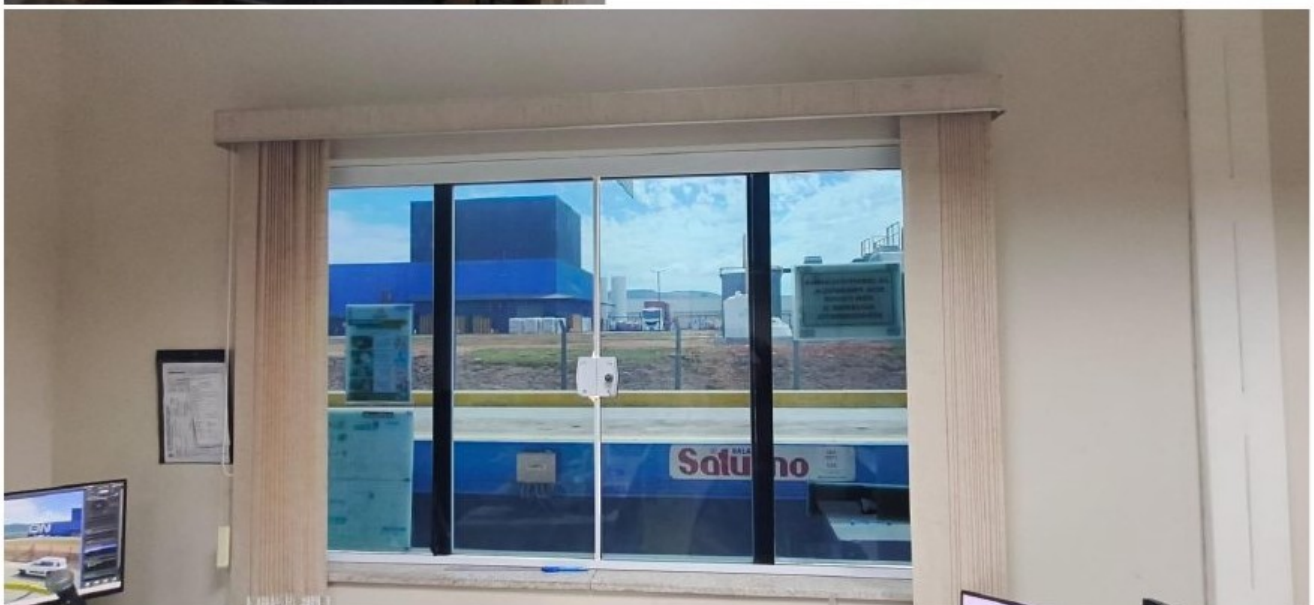
*Fotos gerais do ambiente Sala administrativo:*

**13.1. Parede: Detalhes:** possui manchas na alvenaria e Drywall sem manchas e avarias.

**13.4. Piso: Detalhes:** sem manchas, com pequeno lascado em uma peça.

**13.7. Porta: Detalhes:** pleno funcionamento, sem manchas e avarias. Possui maçaneta frouxa. Madeira. Sem chaves para testes.

**13.11. Interfone: Detalhes:** não funcionou na data da vistoria.
