# Vistoria Residencial

Amostra real do padrao de laudo com descricao por ambiente e registros fotograficos.

## MODELO DEMONSTRATIVO BASEADO EM VISTORIA REAL

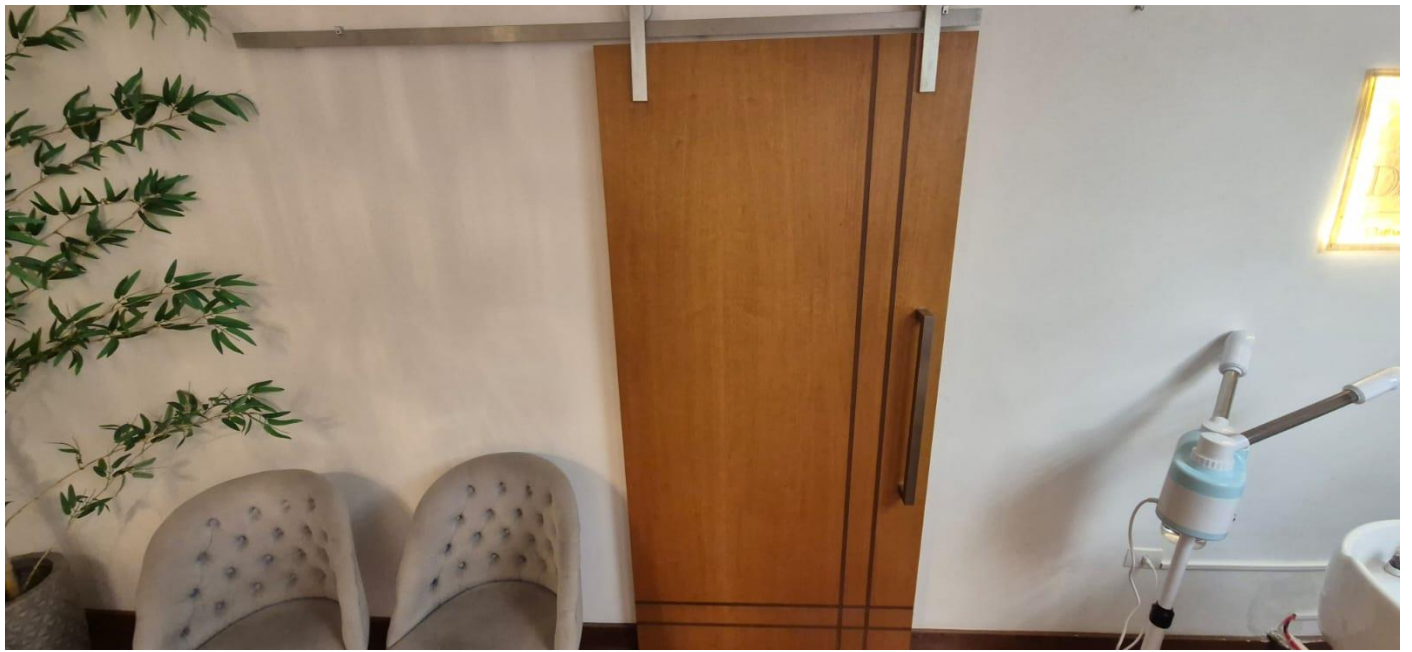
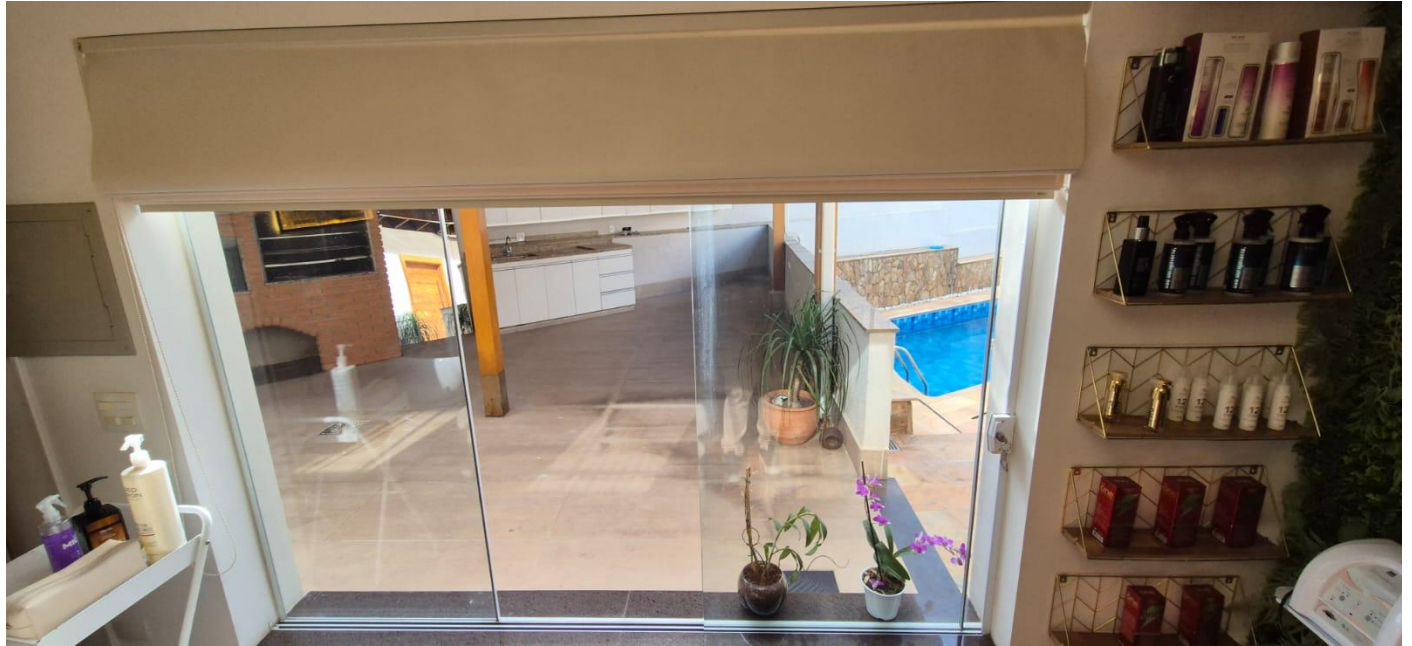
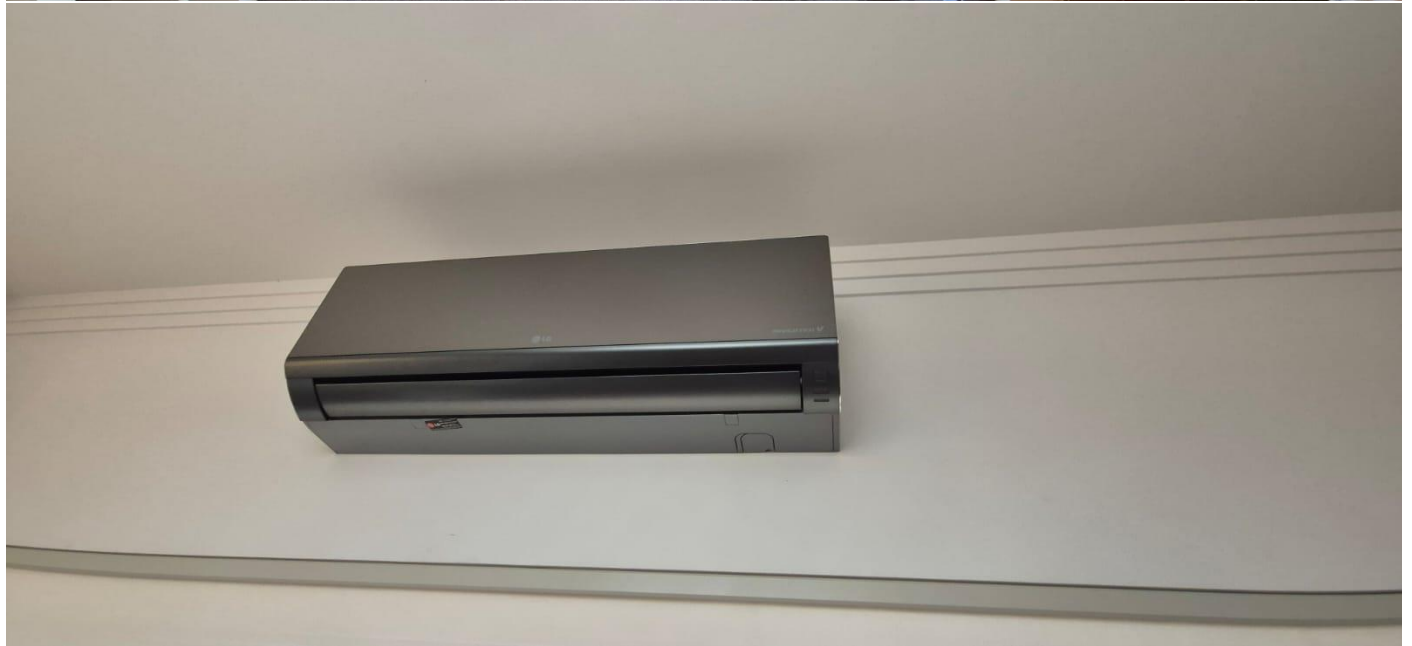
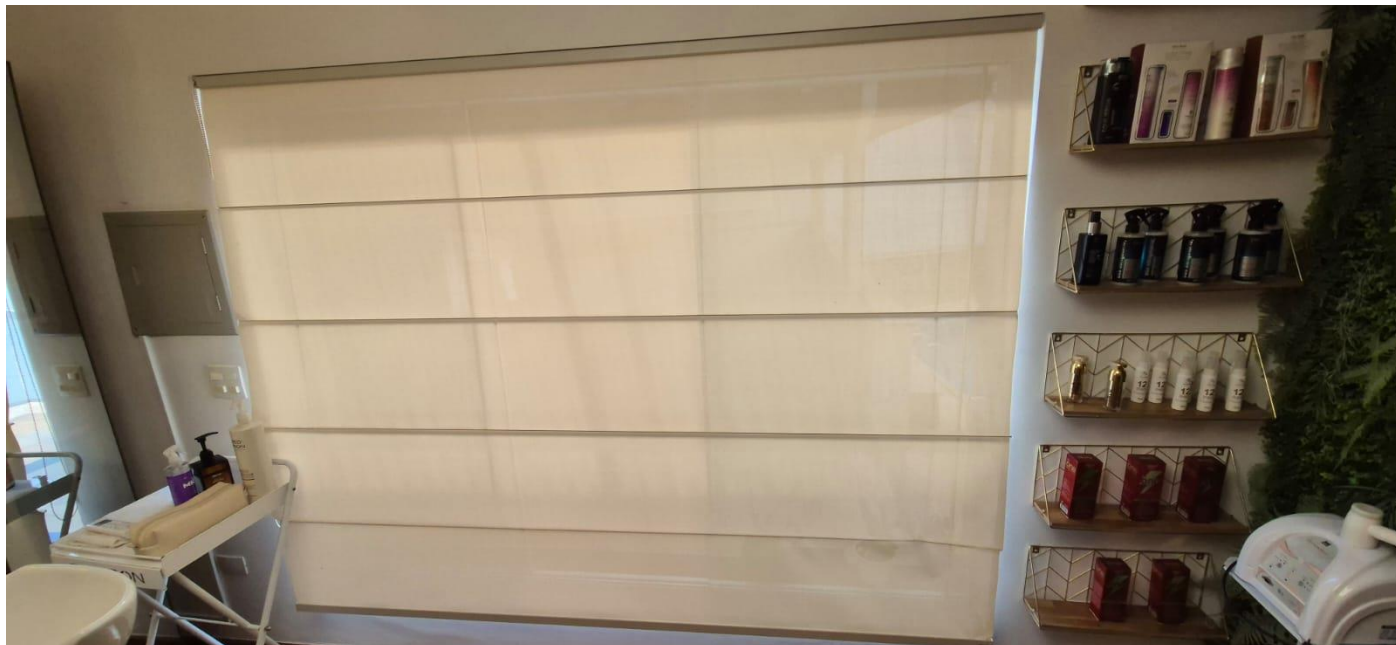
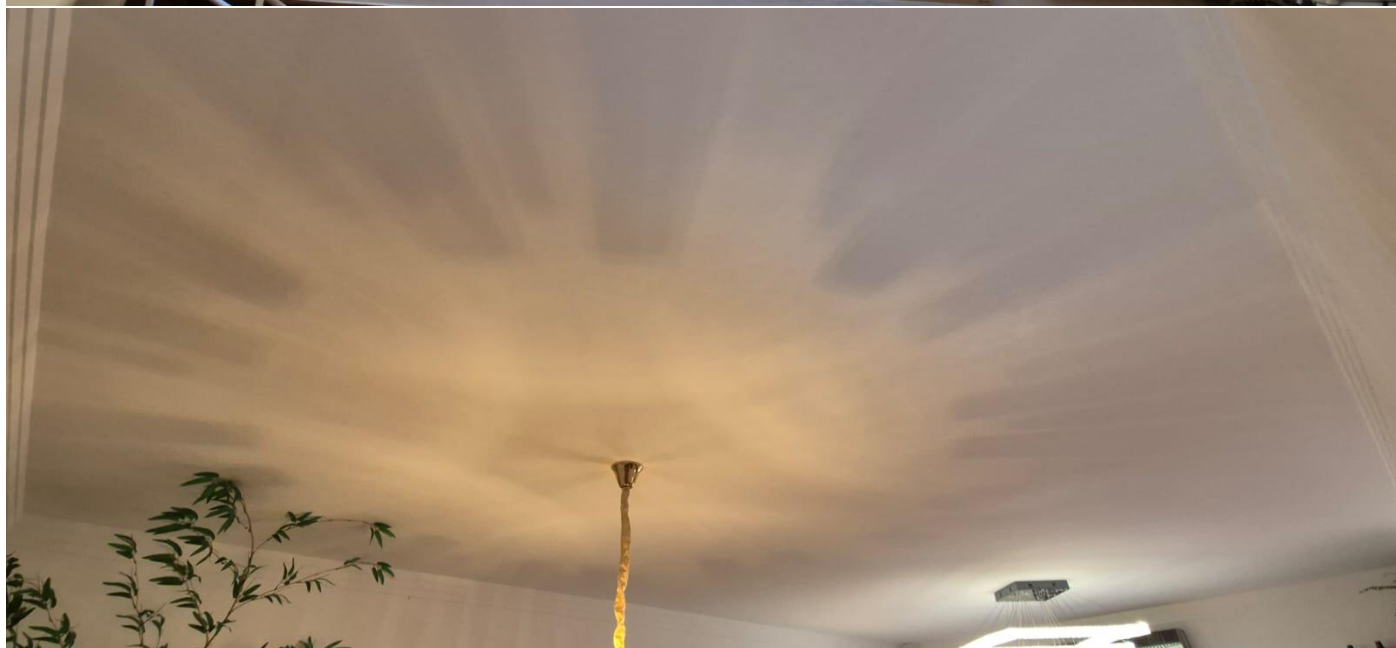
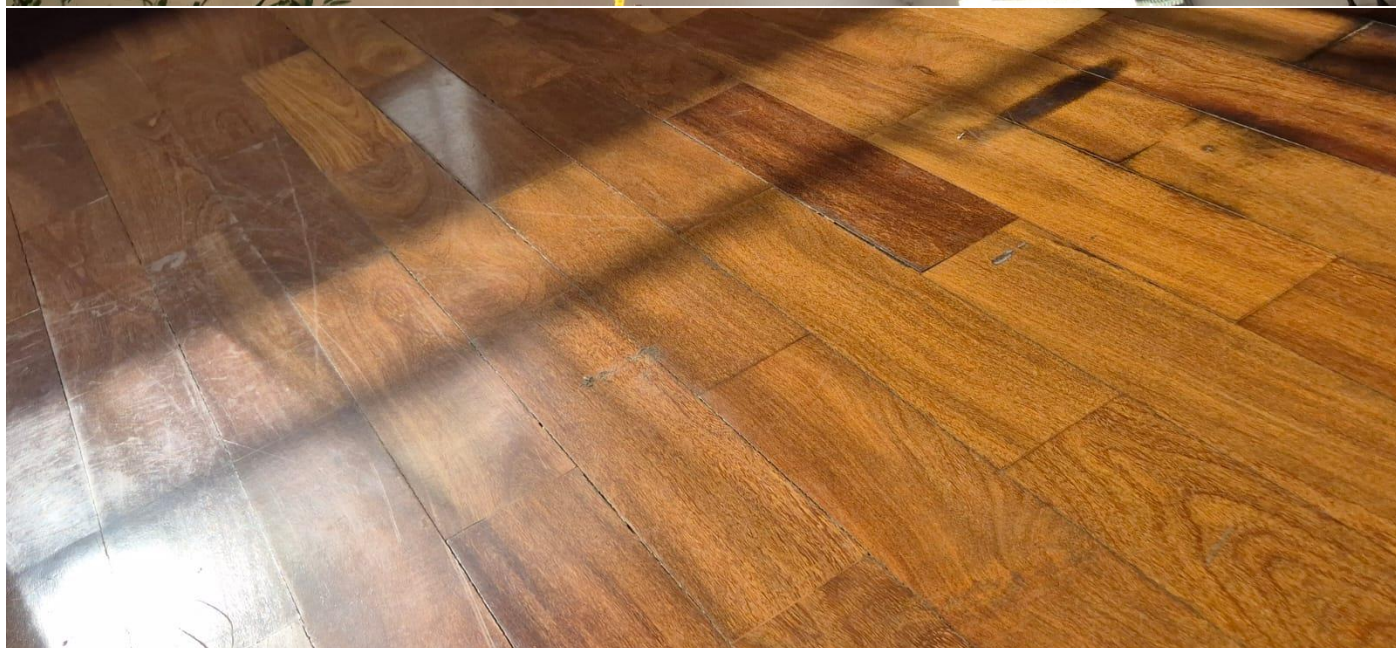
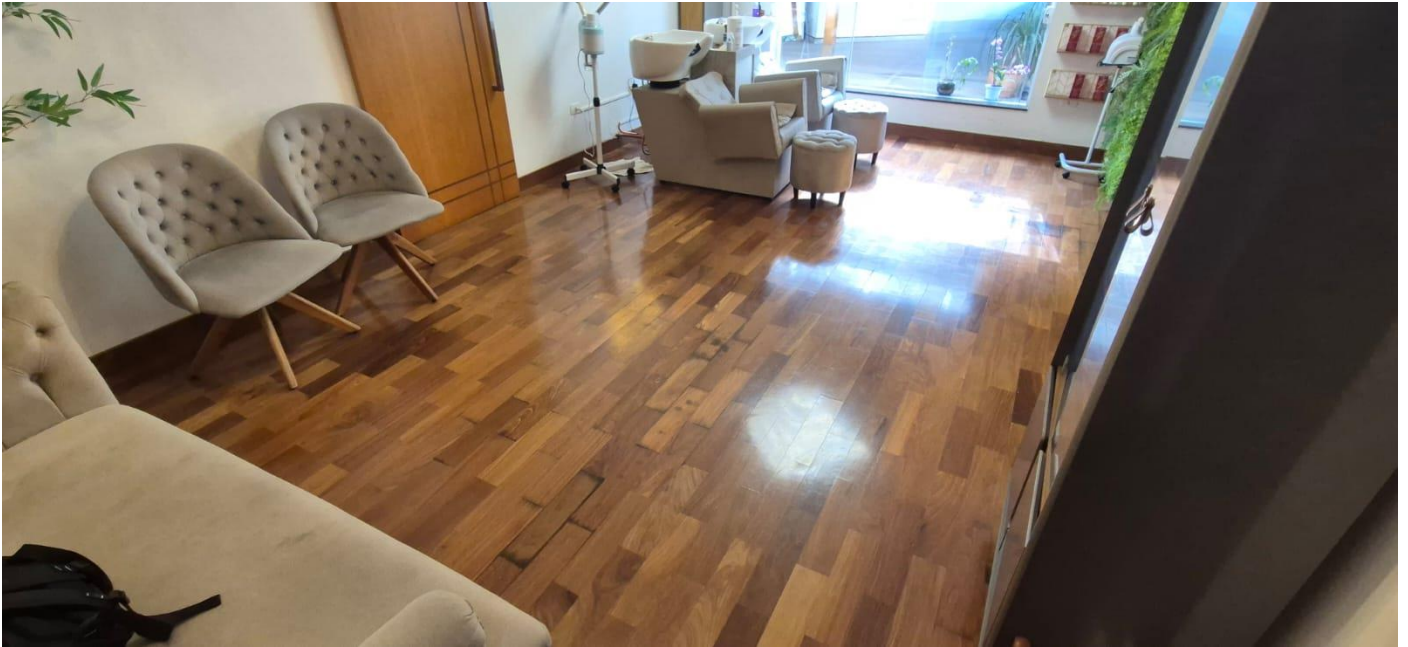
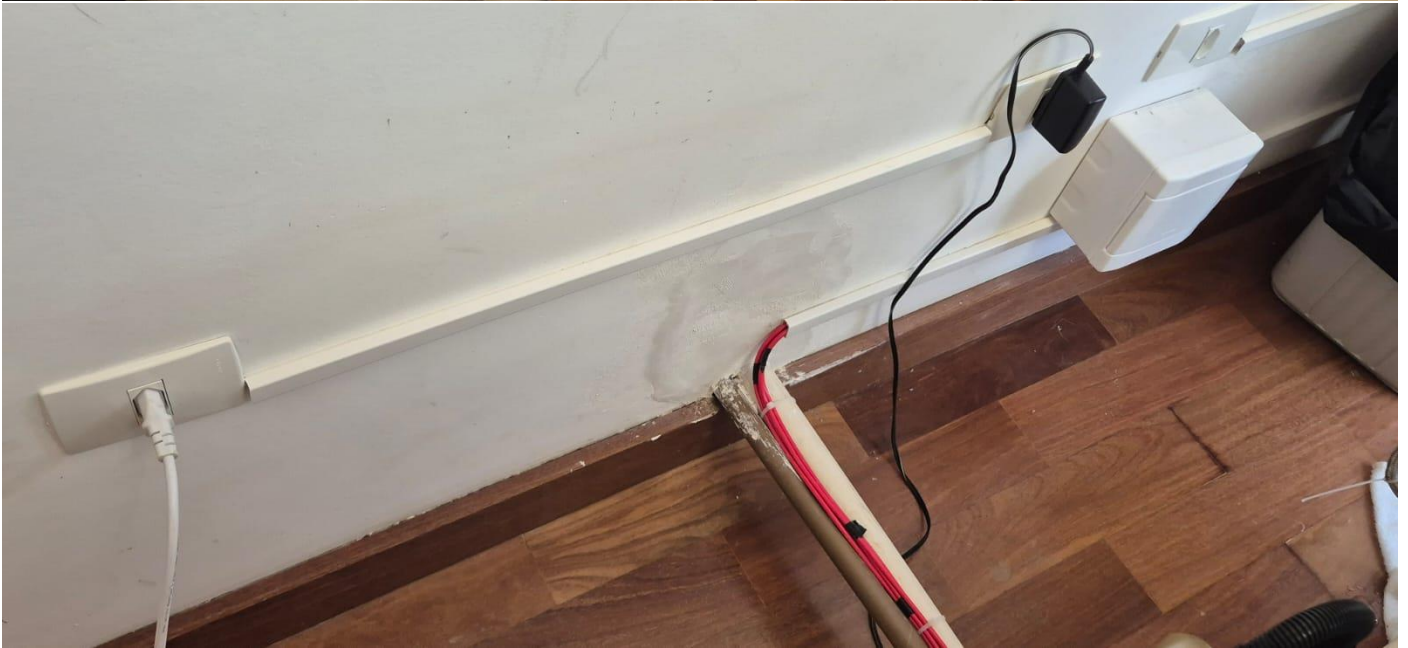
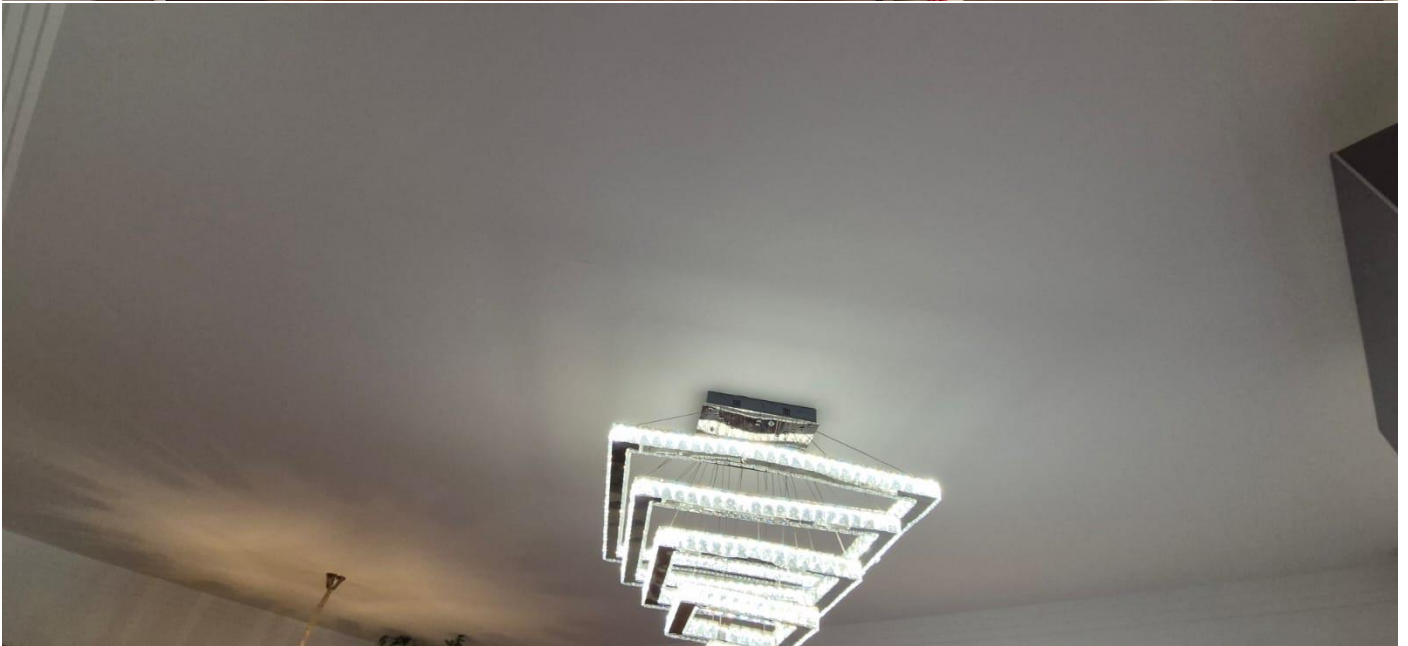
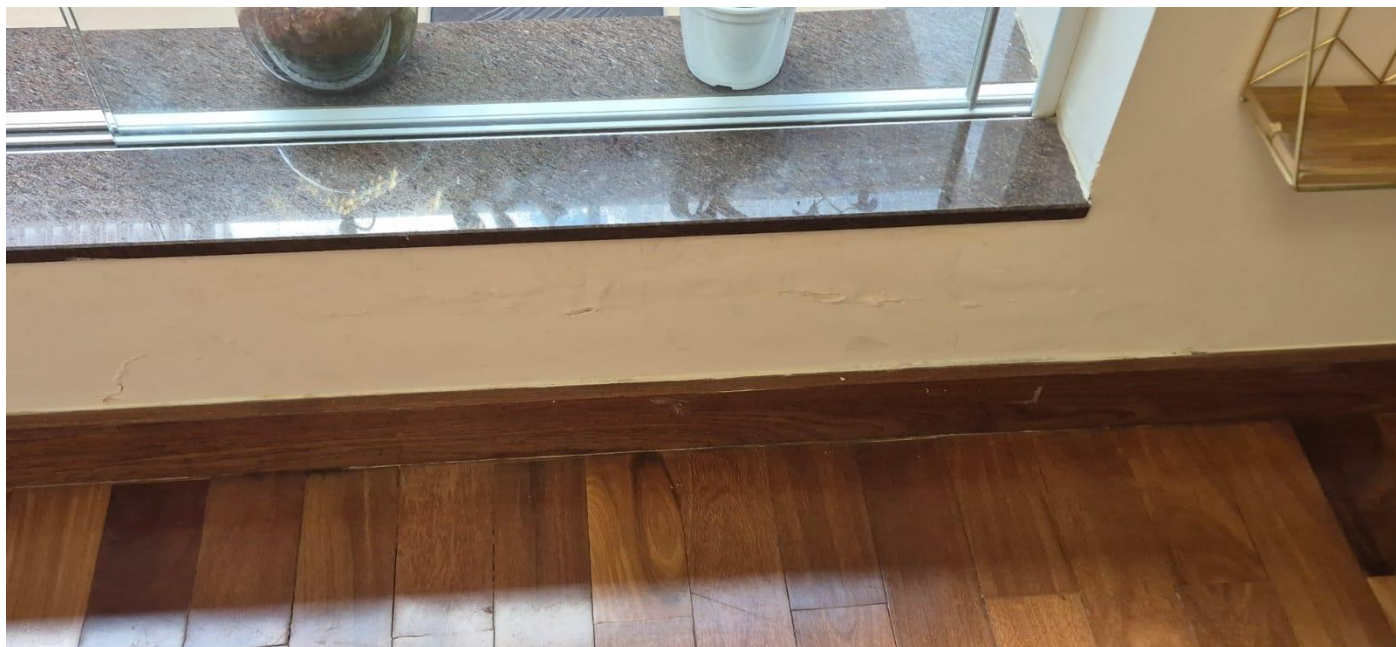
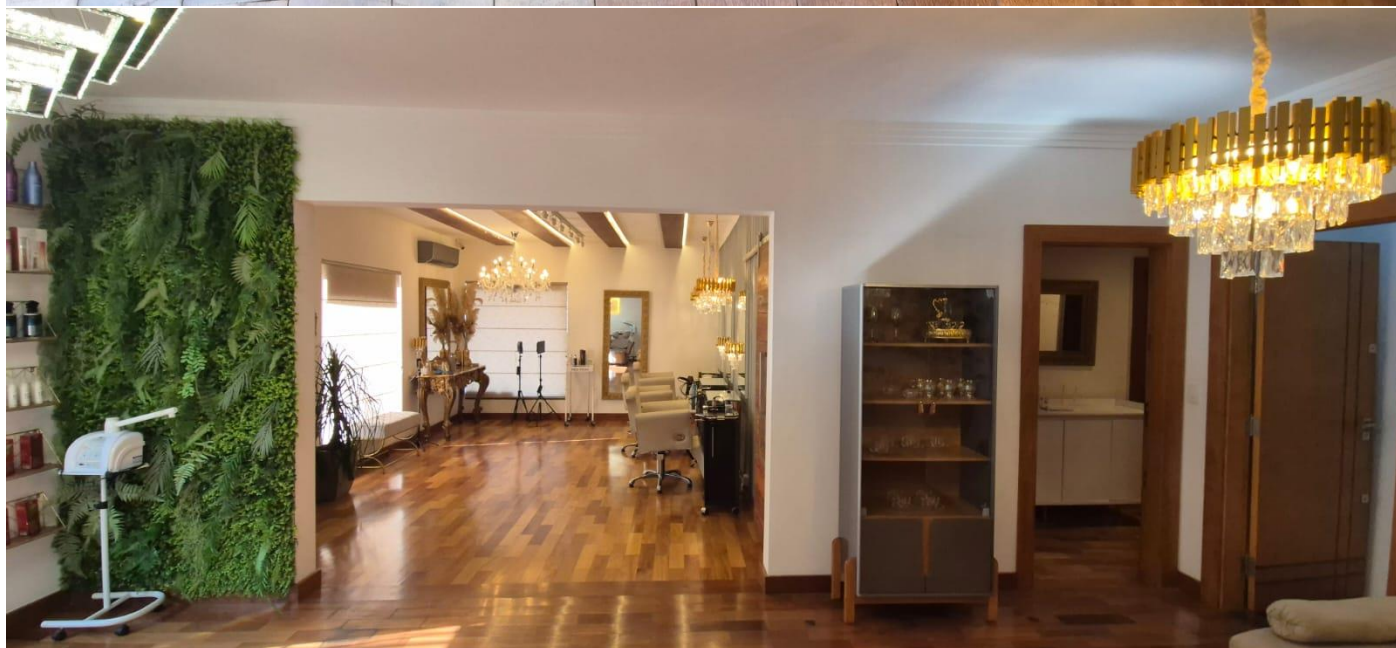
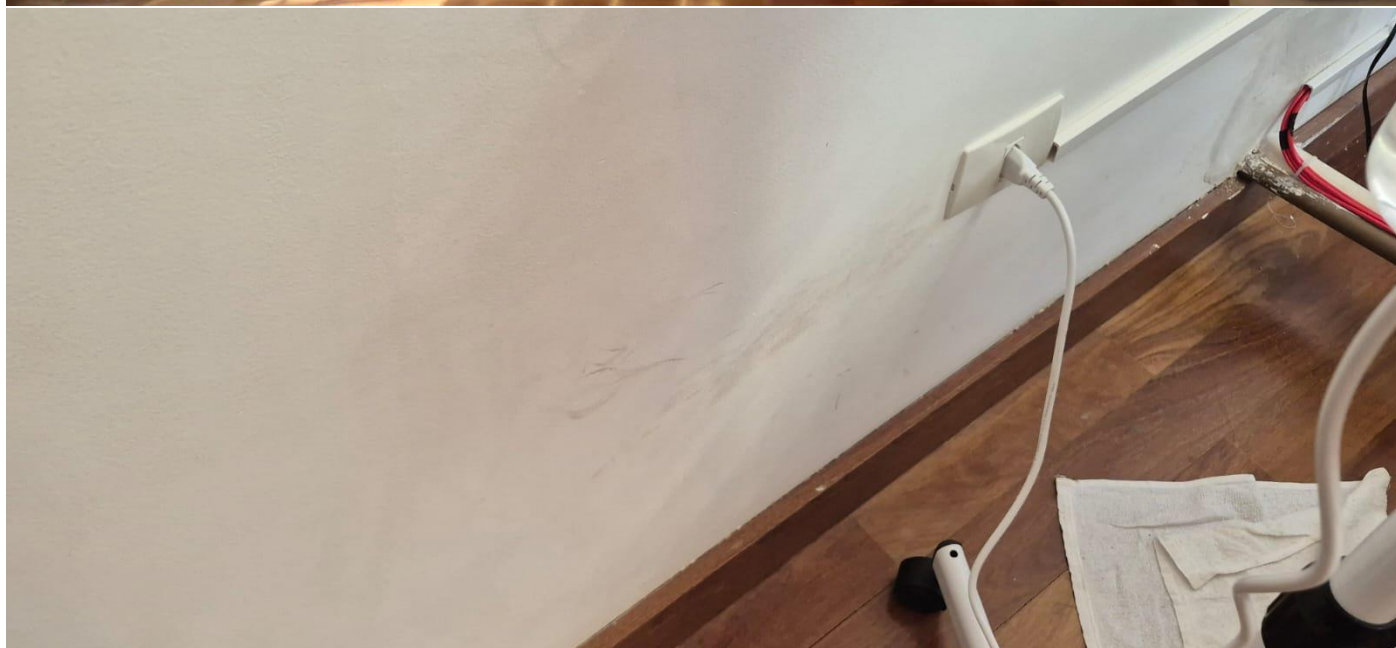
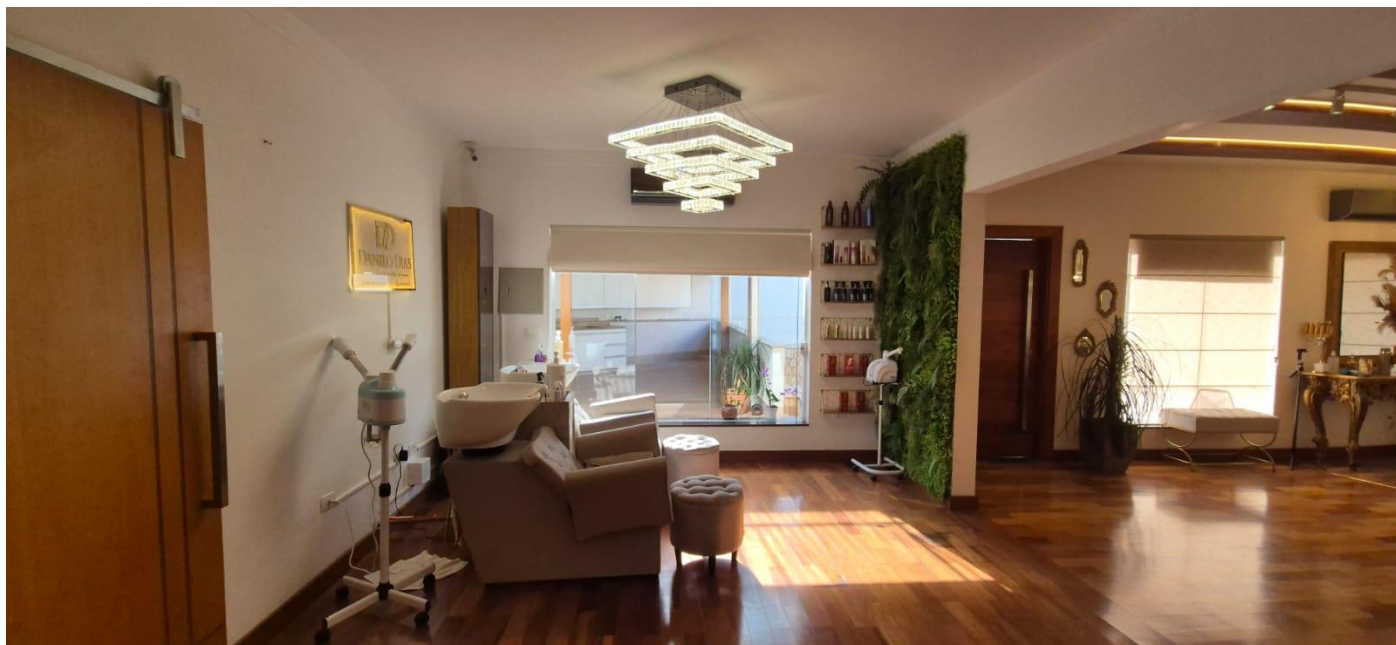
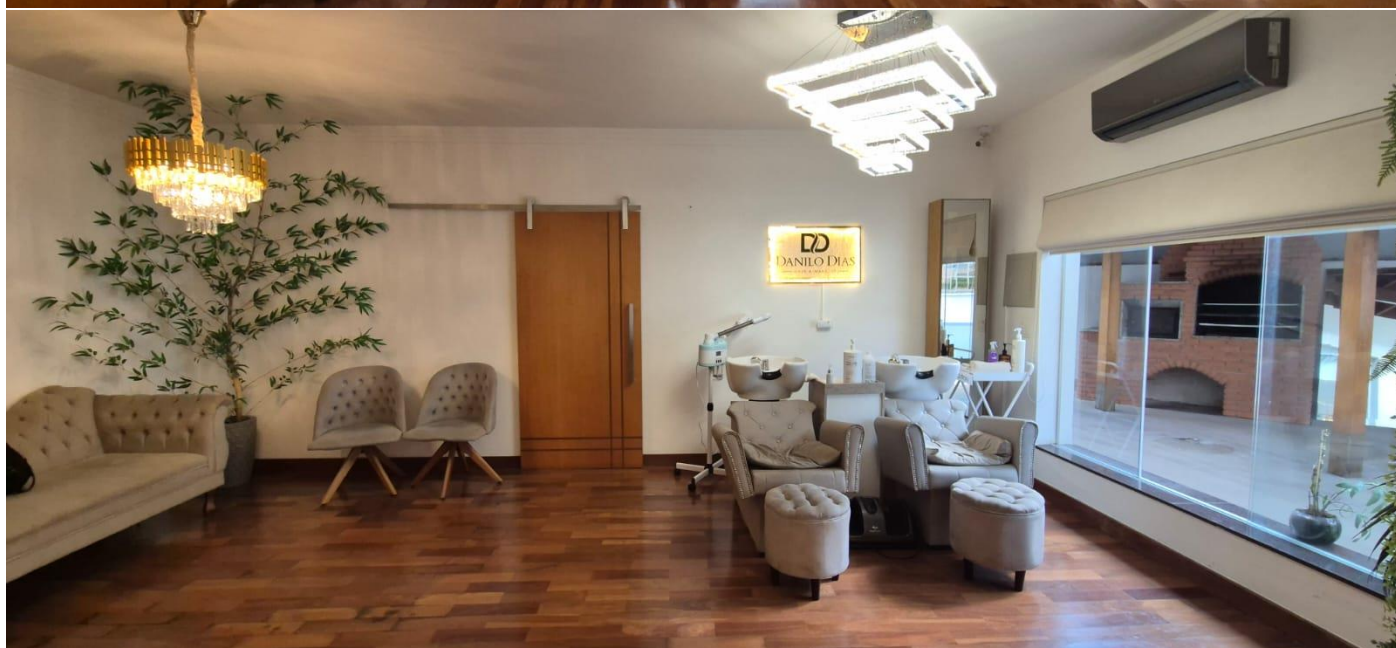
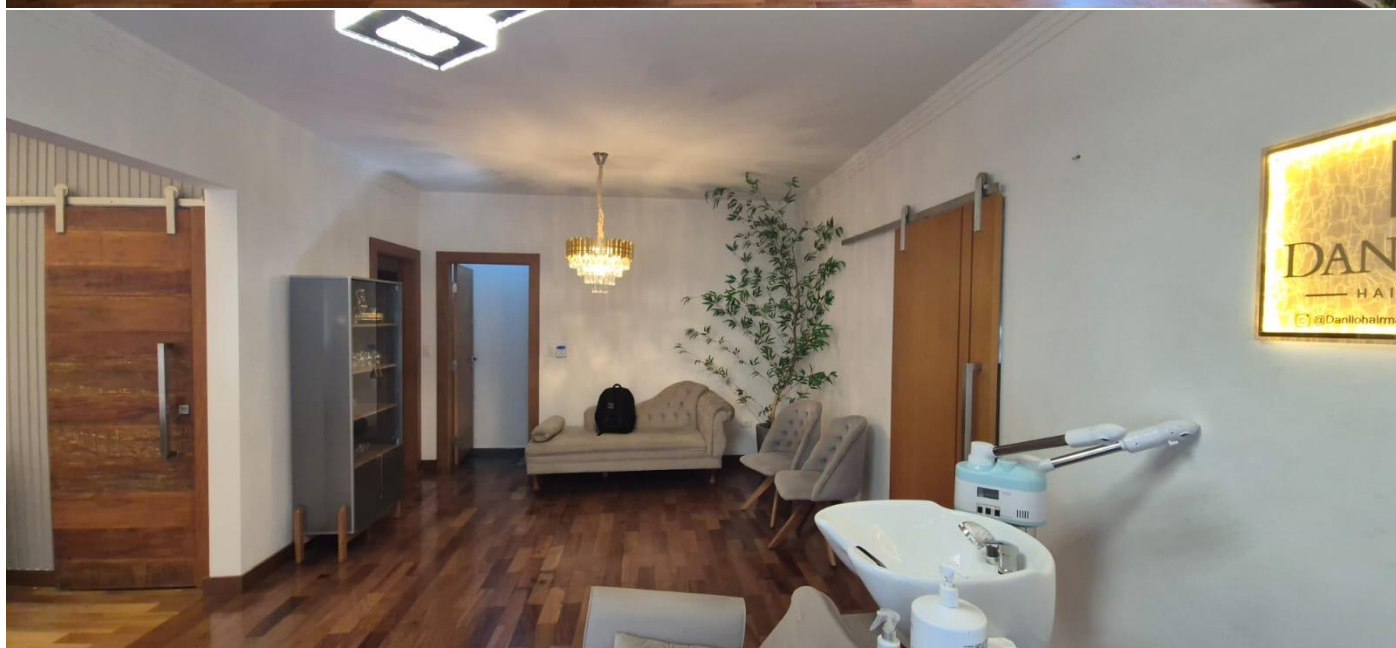
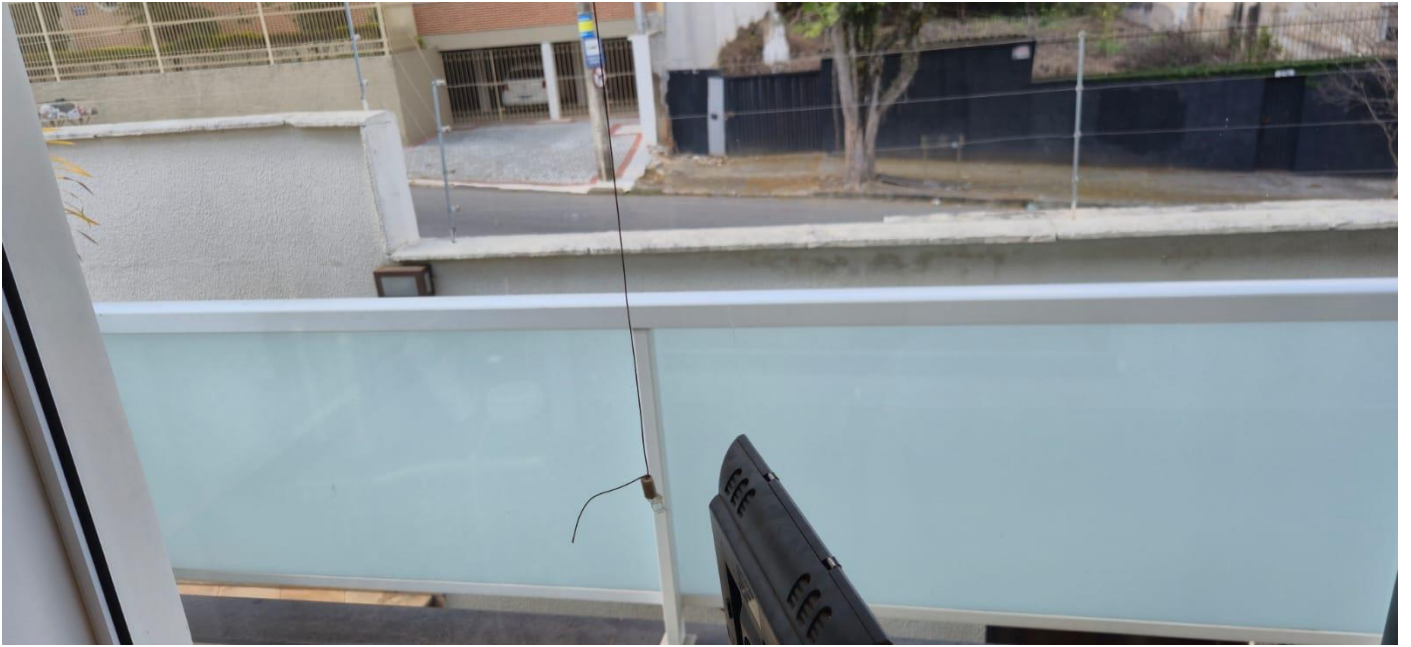
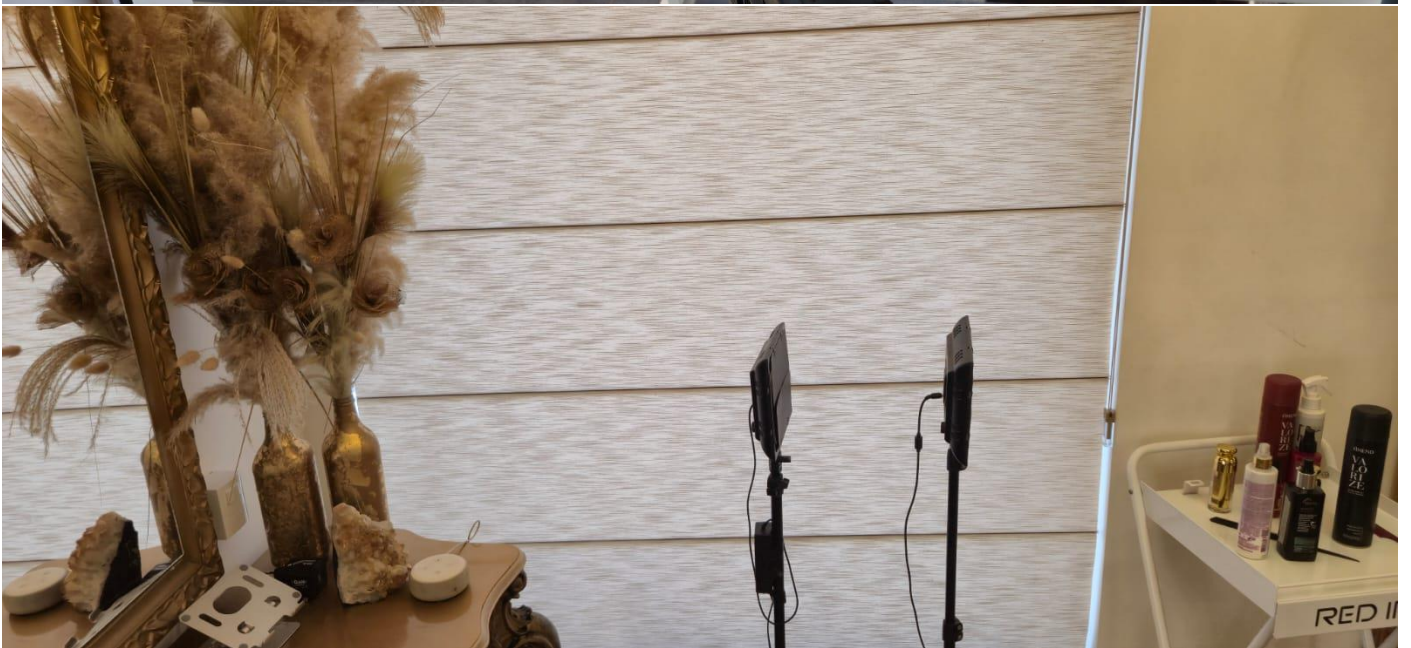
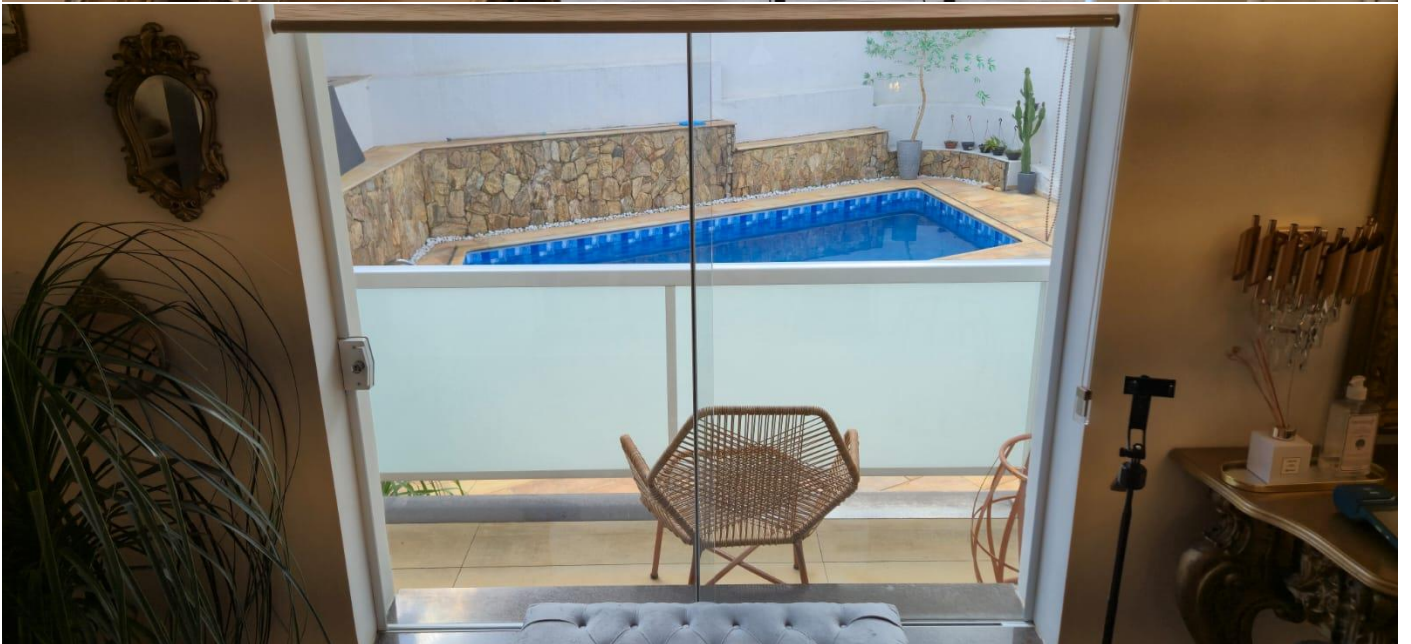
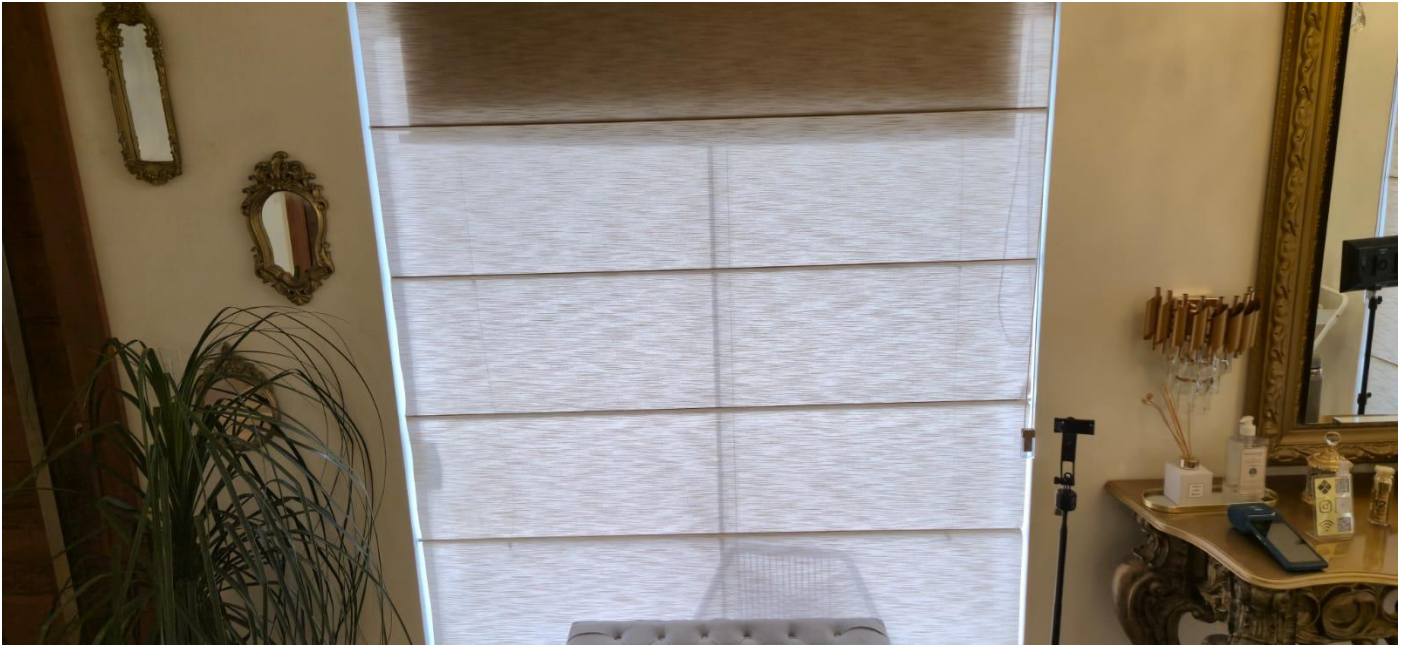
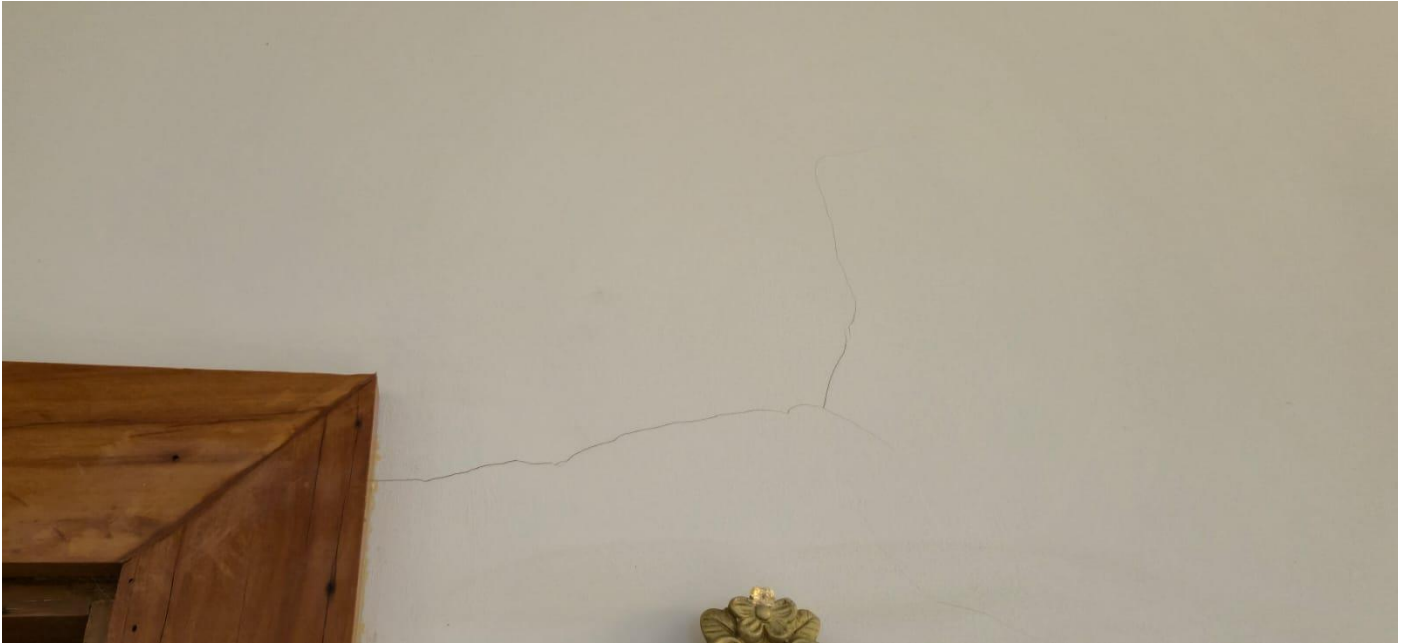
*Fotos gerais do ambiente Salas*

**1.1. Parede: Detalhes:** Possui algumas manchas, riscos, trincas e sinal de infiltração abaixo da janela. Sem avaria. Possui sinal de adaptação para passagem de água na segunda sala. Material: Alvenaria; Pintura: CONSERVADA; em bom estado.

**1.3. Piso: Detalhes:** Possui diversos riscos, sendo a maioria superficiais e alguns mais acentuados. Sem manchas e avarias; Material: Madeira; em bom estado.

**1.4. Porta: Detalhes:** Pleno funcionamento, sem travamentos e manchas. Possui desgastes na base externa, além de pequena avaria na parte externa. Material: madeira. Em bom estado.

**1.4.1. Batente: Detalhes:** Possui alguns desgastes externos. Sem manchas e avarias; Material: Madeira; em bom estado.

**1.5. Janelas: Detalhes:** 1ª do lado esquerdo: Folha do meio não trava, sendo assim prejudica na segurança do imóvel. Sem manchas, riscos e avarias. Em estado Regular. 2ª do meio: sem chave para testes. Sem manchas, riscos e avarias. Material: Alumínio e vidro. Em bom estado. 3ª fixa: Sem manchas, riscos e avarias.

**1.5.1. Cortinas: Detalhes:** Sem manchas e avarias. Possui desgastes de uso. 3ª da janela fixa não há sistema de recolher em funcionamento. Quantidade: 03. Em bom estado
