# Vistoria Comercial

## MODELO DEMONSTRATIVO BASEADO EM VISTORIA REAL

## 1. Salão térreo - Em bom estado

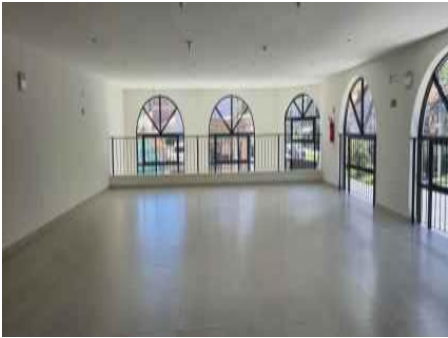
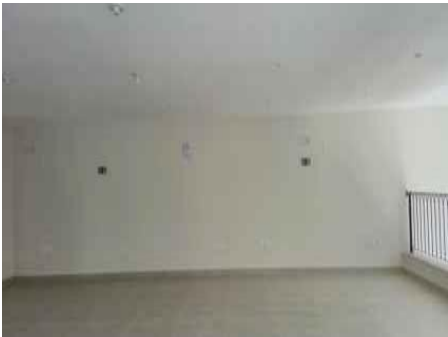
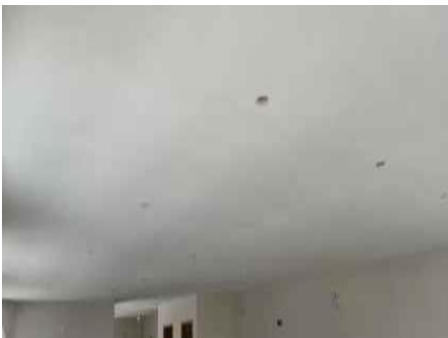
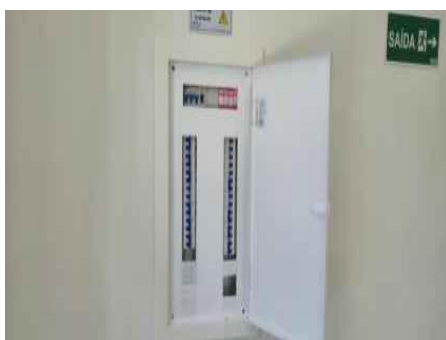
### 3. Salão superior - Em bom estado

3.1. Parede: Detalhes: Possui manchas próximos ao alçapão. Demais, sem manchas, riscos e avarias; Material: Alvenaria; Pintura: Nova; Cor: Algodão Egípcio; em bom estado.

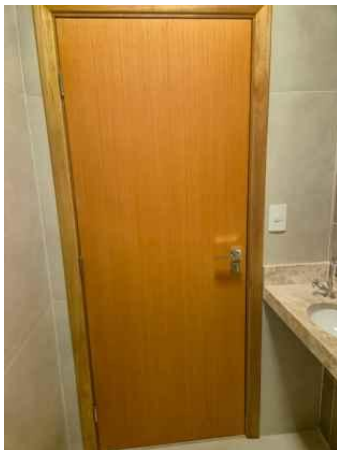
Fotos gerais do ambiente Banheiro esquerdo

#### 4. Banheiro esquerdo - Em bom estado

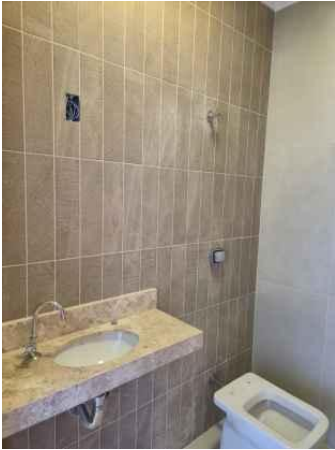
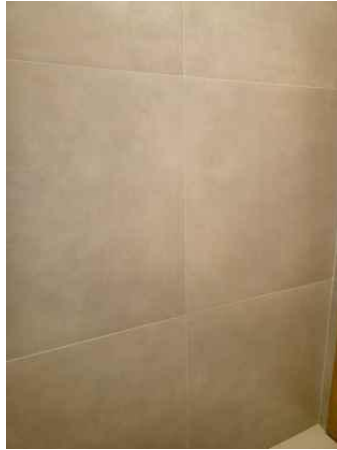
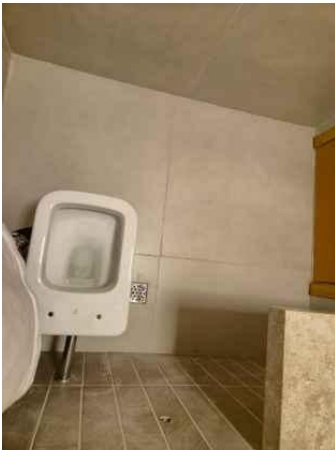
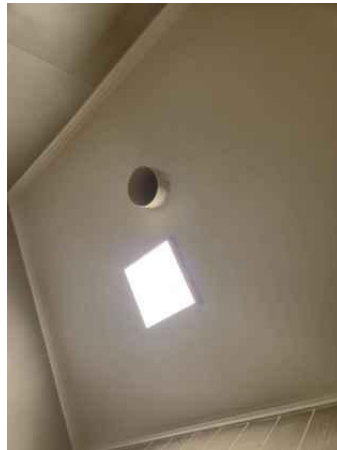
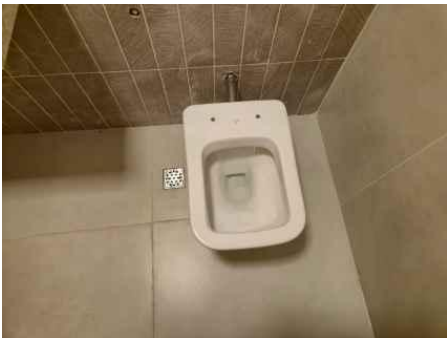
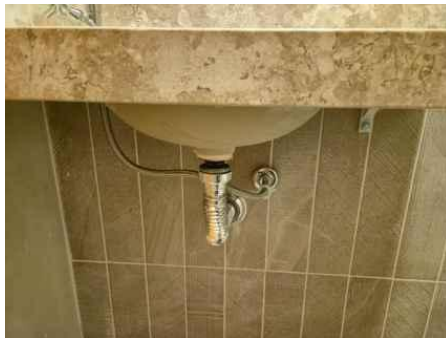
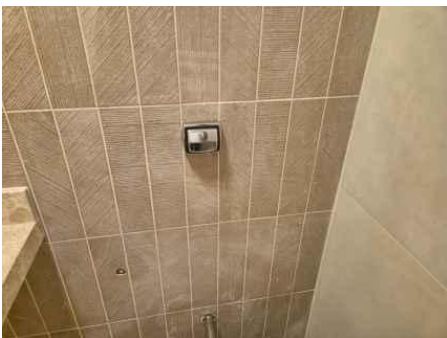
Fotos gerais do ambiente Banheiro direito

## 5. Banheiro direito - Em bom estado

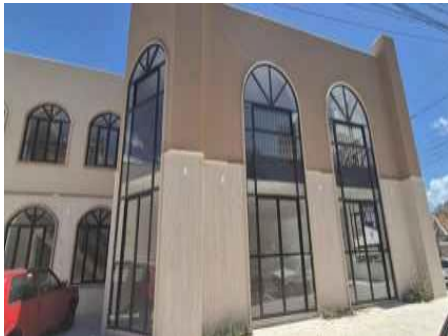
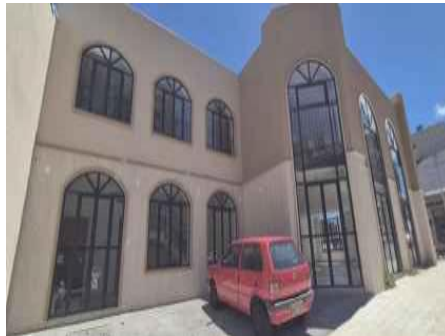
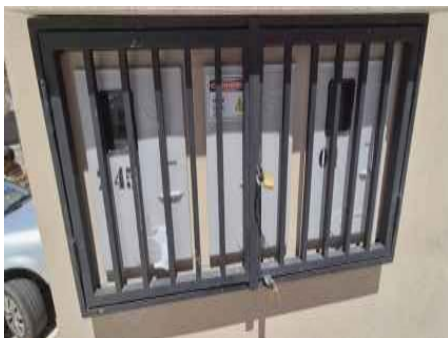
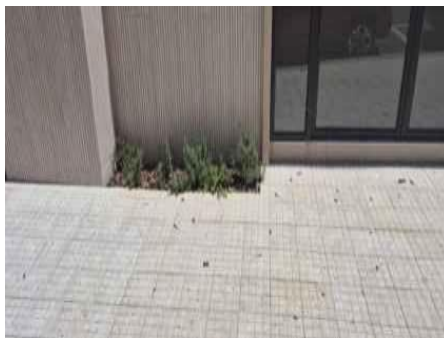
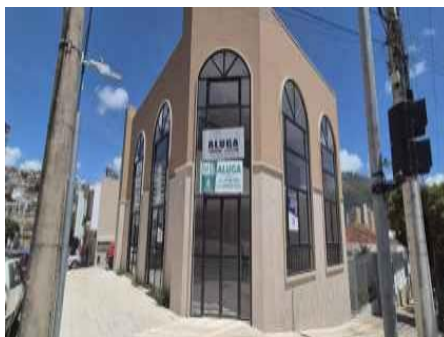
*Fotos gerais do ambiente Fachada*

## 6. Fachada - Em bom estado
